**Skaðafrágreiðing**

**Skipanavn: M/S Topas**

**Dagfesting: 24. oktober 2016**

**Vanlukka: Persónur kroystur millum trolvekt og lúnning**

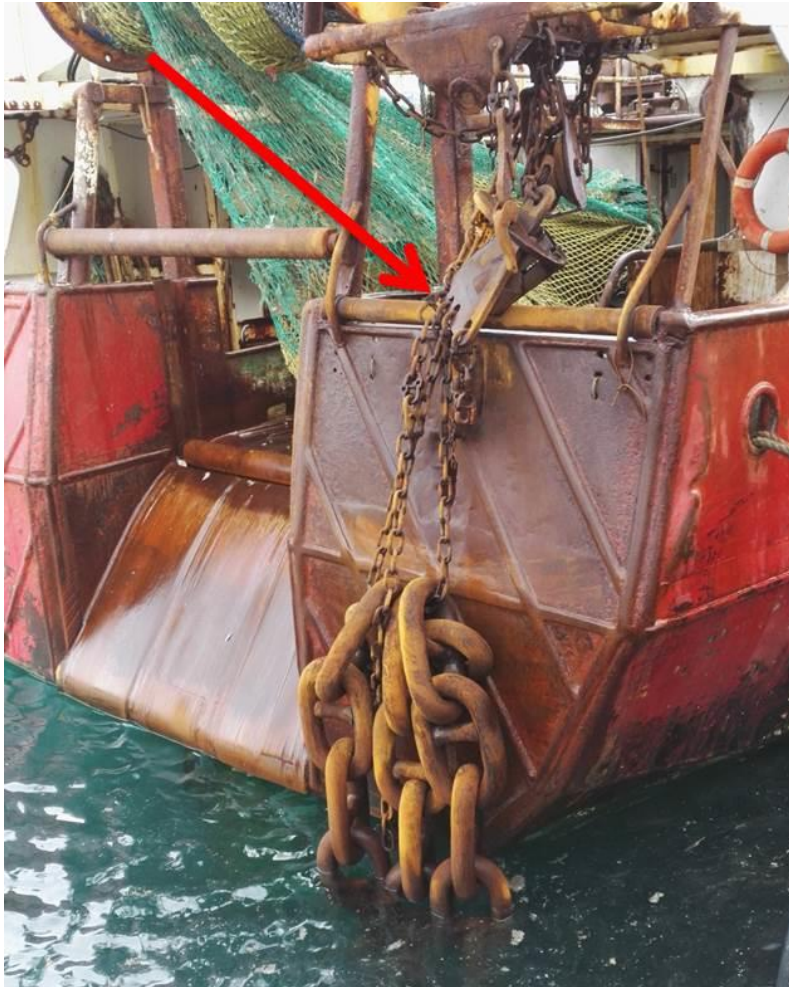
Pílurin vísir vanlukkustaðið.

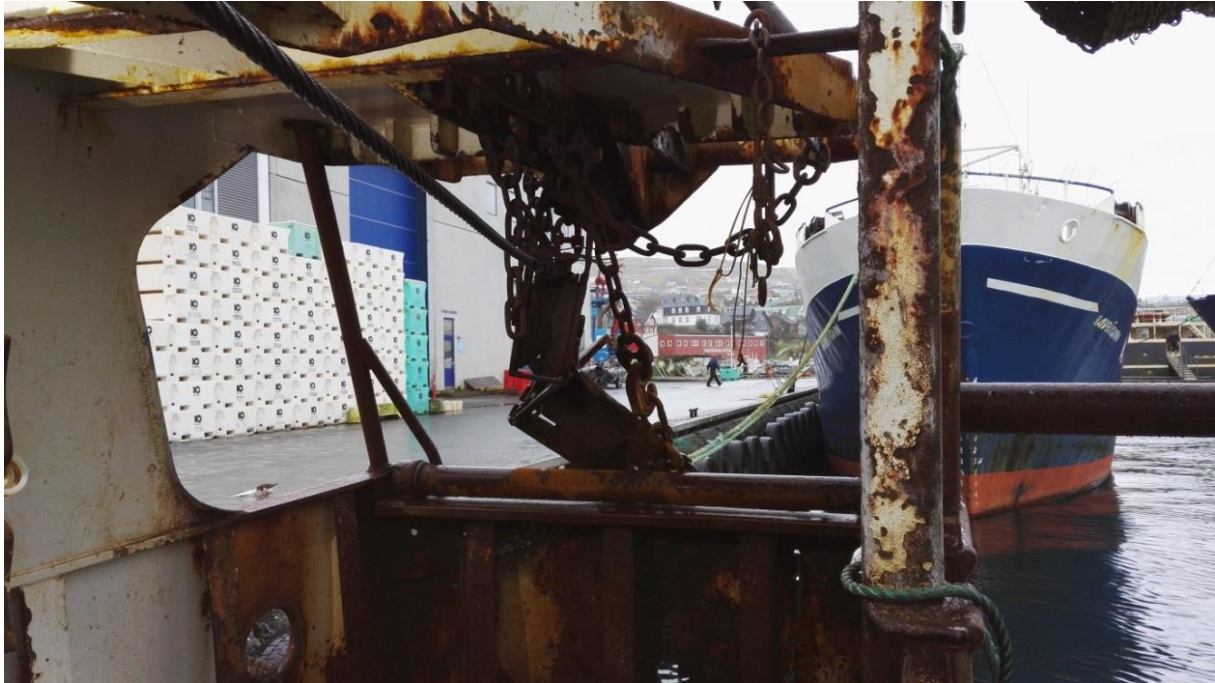
Tað, ið hendi var, at um sama mundi vektin gleið niður, rætti tann løstaði seg út um lúnningina fyri at taka ketuna úr vektini, sum skuldi krøkjast í framhálaran. Fremst á vektini er ein húsi til avstandssonduna. Hesin húsi kom at trýsta niður á lendar og síðu á tí løstaða.

Vanlukkustaðið.

Hendan morgunin stóð stýrimaðurin longu við vektina. Dekkarin, sum kom til skaða, skuldi taka krókin, loysa hann og fáa flatleddið frá stýrimanninum. Tá gleið vektin, og húsin, ið er á vektini, kleimdi hann. Tann løstaði greiddi seinni frá, at húsin rakti kroppin har, ið einki var at bróta – t.v.s. har einki bein var. Tað føldist sum okkurt sprongdist, sum kroppurin fór í tvey.

Sjóvinnustýrið setti krav um, at reiðarið skuldi seta eitt flatled í vektina, sum so skuldi krøkjast í ein G-krók og festast í ketu umborð, áðrenn skipið fekk siglingarloysið aftur.

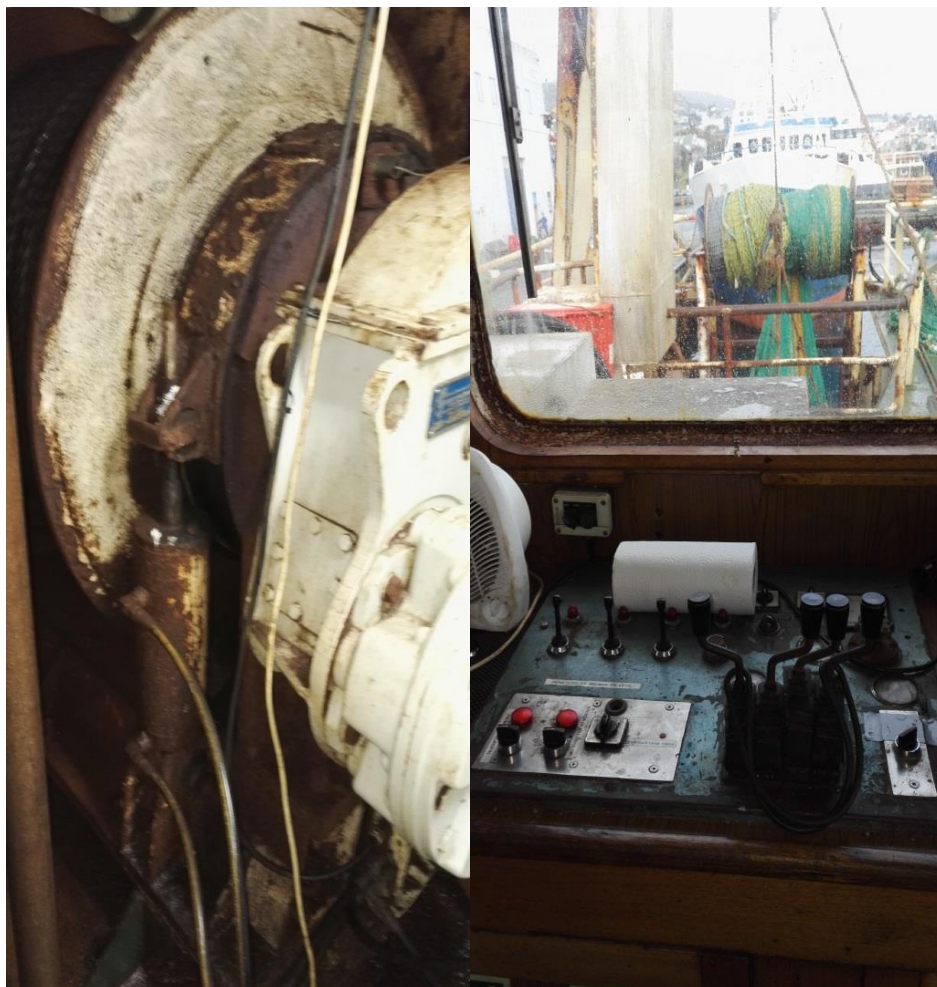
Sambært skiparanum var tað bremsan, ið var orsök til skaðan. Skiparin hevði sagt við maskinmeistarán umleið 4 dagar frammanundan, at bremsan skuldi spennast. Fyri at umvæla bremsuna, mátti maskinmeistarán steðga hydraulikkinum. Sostatt hevði ikki verið møguligt at spenna bremsuna áðrenn vanlukkutilburðin, tí hydraulikkurin koyrði alla tíðina.

Vintrumegin: Bremsan á trolspælinum - Høgrumegin: Kontrolpanel og útsýni á dekkið.

Sjóvinnustýrið kann ikki við vissu staðfesta upprunaligu orsøkina til óhappið og hví vektin gleið útaftur. Tveir møguleikar eru:

- Menniskjaligur feilur: Bremsan á veirspælinum var ikki gjørd virkin.
- Mekaniskur feilur: Bremsan á veirspælinum gleið.

Bremsan skuldi spennast, tá skipið kom inn. Hetta arbeiðið skuldi gerast á Oyri. Kekklisti var komin til reiðarið, og har stóð, at bremsan skuldi spennast. Teknikarin hjá reiðarinum segði, at hetta var vanligt viðlíkahald og ikki nakað tekin um, at bremsan skuldi skiftast.
