**Sjóvanlukkufrágreiðing frá Sjóvinnustýrinum**

**Skipanavn: M/Tr Gullberg, TG 965**

**Vanlukkudagur: 31. juli 2013**

**Vanlukka: Skipið sakk**

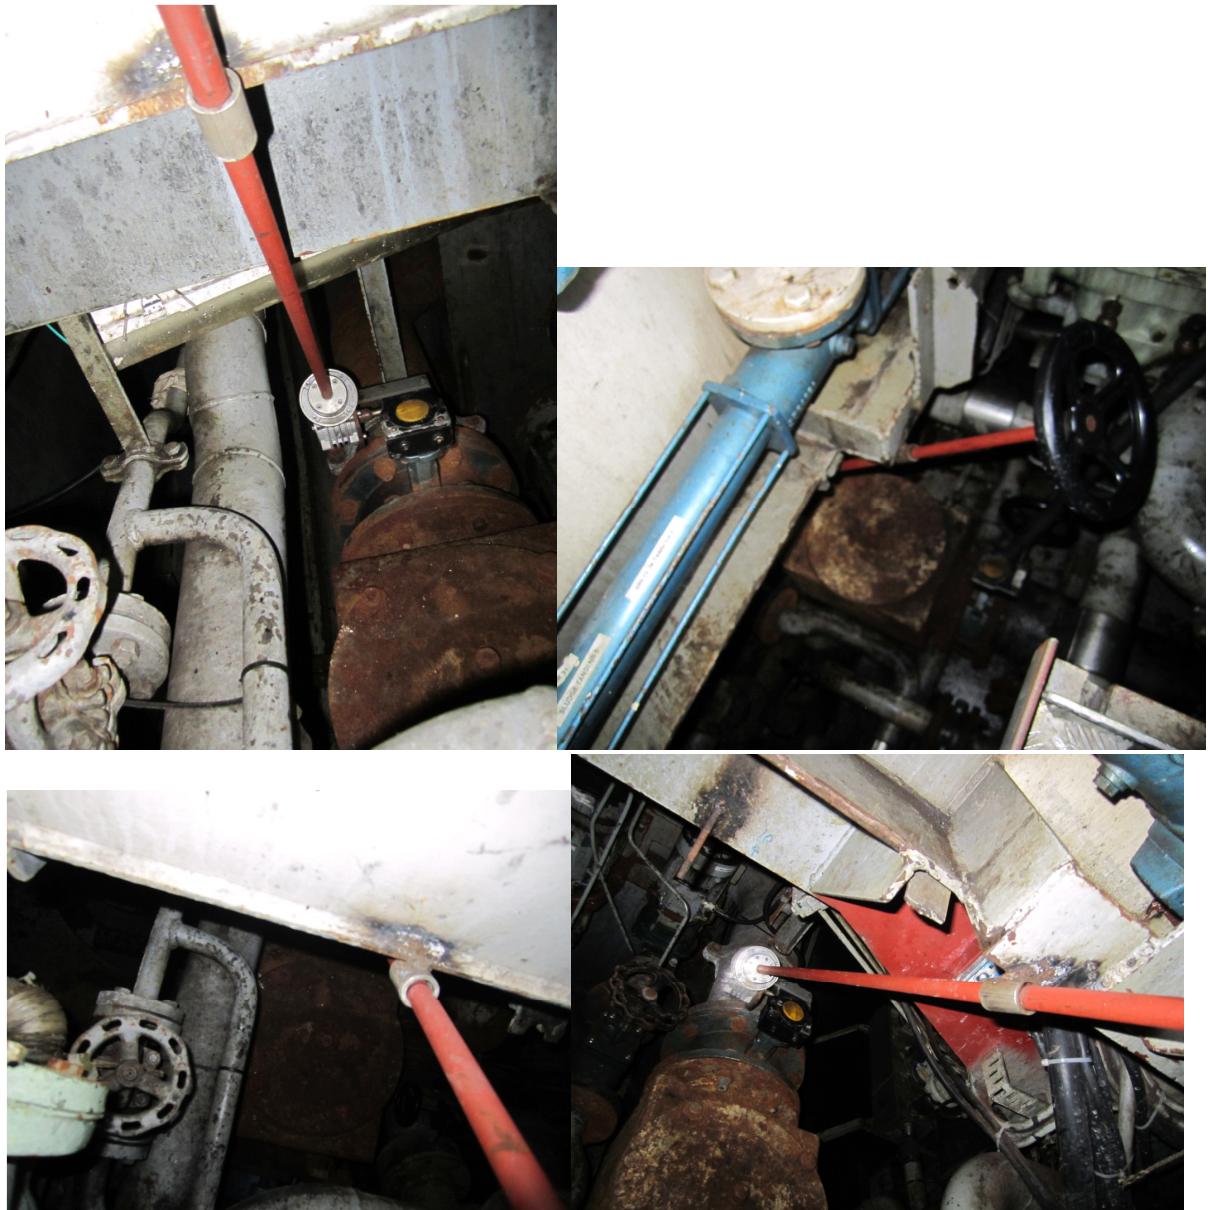
Myndirnar vísa, at fráboðan E kap IV reg 20.2 er uppfyllt á systur skipinum, Sjagaklettur.

Øll skip skulu fylgja fráboðan E kap. IV- reglu 20.2 sum víst á í pkt. 6.3. Fyri fiskiskip, har maskinrúmið er periodiskt ómannað, er kravið eisini galdandi.

Hesar broytingar eru gjørdar umborð á systirskipinum – sí viðheftu myndir

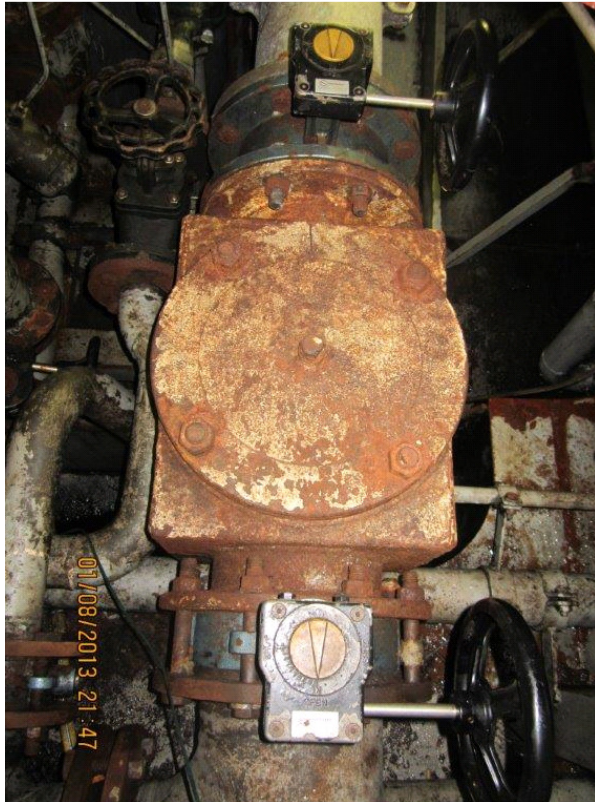
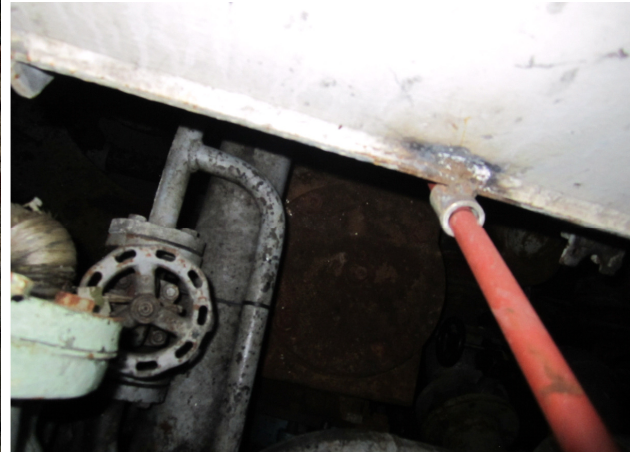
Sjófiltrar umborð á systurskipi

Sjagaklettur hevur ikki somu sjófiltur sum Gullberg. Umborð á Sjagakletti eru tey úr stáli, meðan sjófiltrið umborð á Gullberg vóru úr stoypijarni.

Sjófiltrið er av stoypijarni. Sjófiltrið varð kannað av MEST beint áðrenn Gullberg fór til fiskiskap, eftir umbøn frá meistararum, tí hann metti tað “sveittaði” sum kundi týða uppá tering. MEST hevur í frágreiðing upplýst, at hvørki tering ella løstur vórðu staðfest.

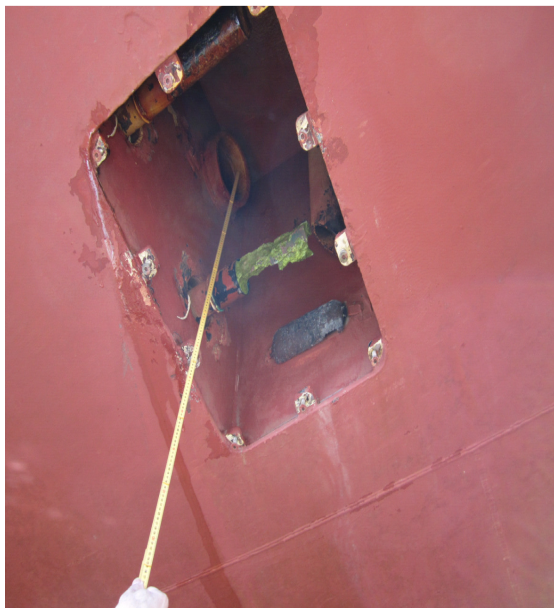
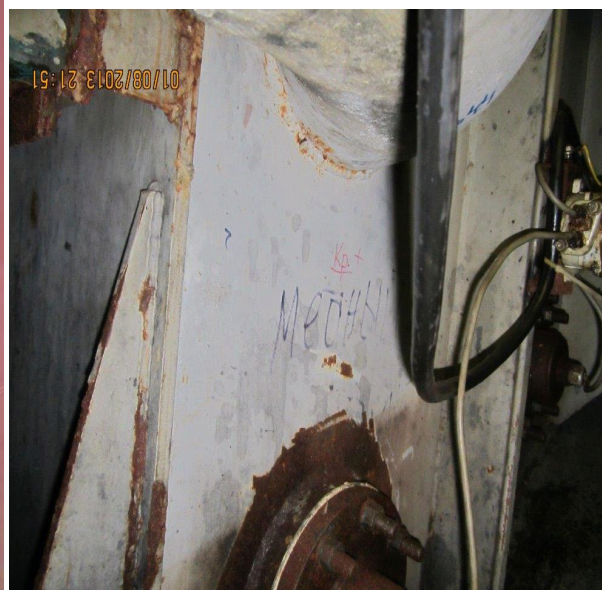
Sjókista - uttanborðs og innanborðs

Gullberg hevði tvey sjóinntøk. Eitt í hvørjum borði. Tey vóru bæði líka. Inntakið frá sjókistum liggur uml. 1,50 m yvir basislinju.
