Sjóvanlukkufrágreiðing frá Sjóvinnustýrinum

Skipanavn: M/S Anita

Dagfesting: 11. februar 2014

Vanlukka: Maður drigin út og sást ikki aftur

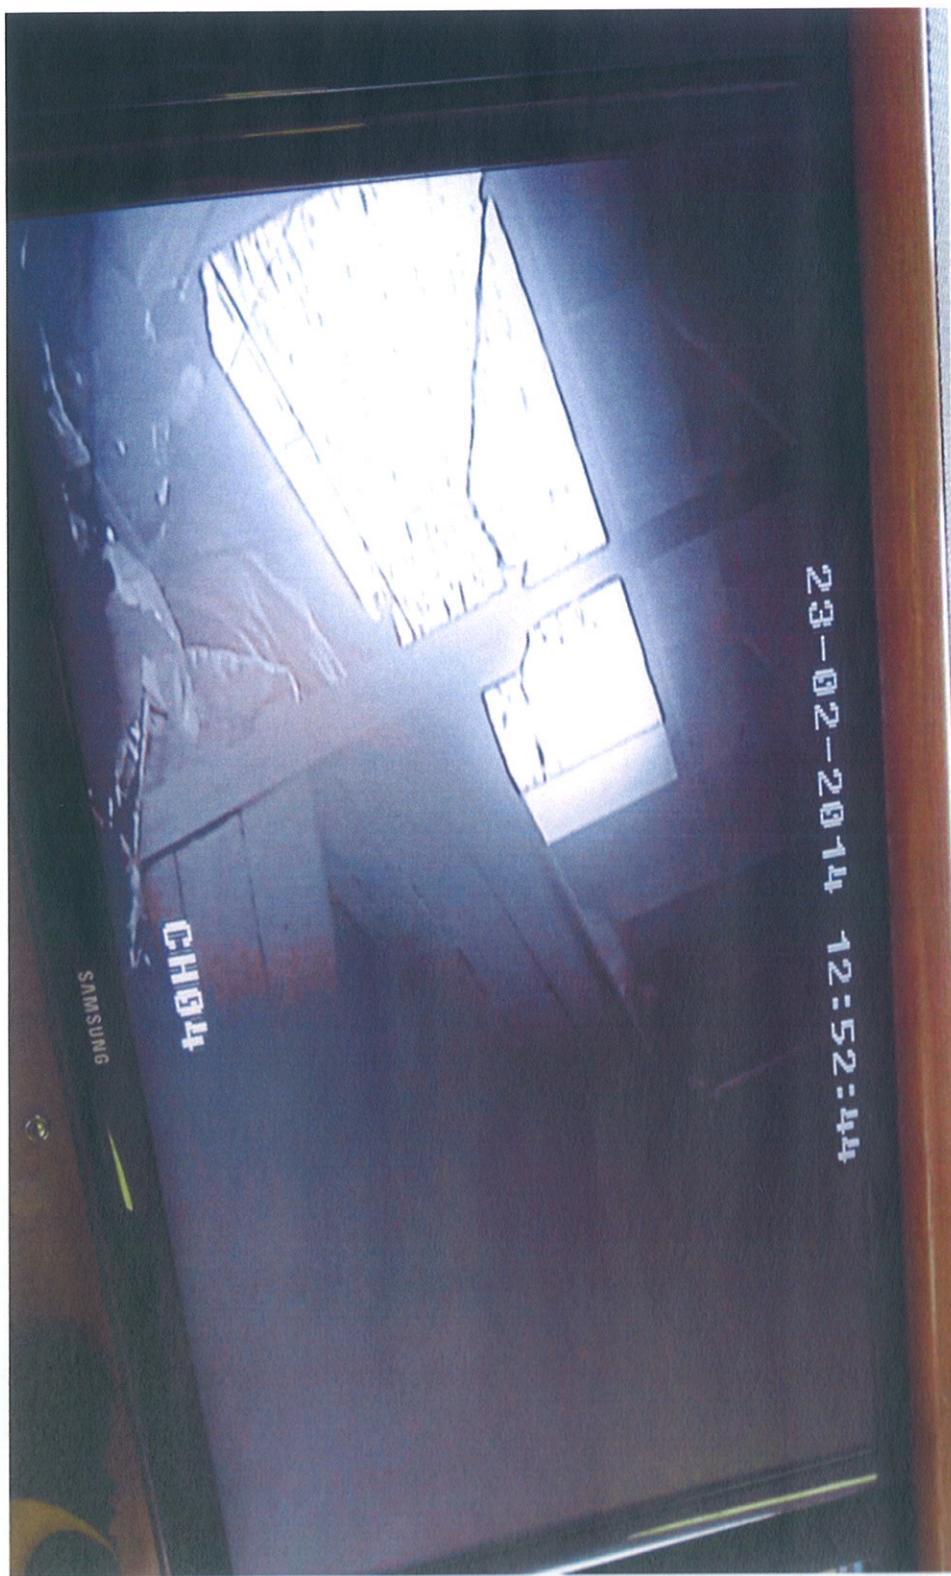
Mynd nr. 2

Teir, ið voru saman við tí sjólatna og settu górn, royndu at bjarga honum, men uttan at hetta eydnaðist. Rópt varð, umvegis samtaluanleggjíð, upp á brúnna fyrir at fáa skipið at steðga. Stýrimaðurin sá umvegis myndatól niður á dekkið, og bakkaði beinanvegin, sí mynd nr. 2.

Indonesiski sjómaðurin rann fram til teir, ið reinsaðu fisk og síðani á bátadekkið fyri at síggja betur. Indonesiski sjómaðurin visti, at fólk á brúnni vóru ávaraði. Teir høvdud sæð tilburðin gjøgnum myndatólið, sí mynd nr. 2.

Sjónvarpsskýggi yvir arbeiðsøkið

Reiðarfið hevði sett eitt eyka myndatól upp, ið vísti framestir, har gornini verða sett.

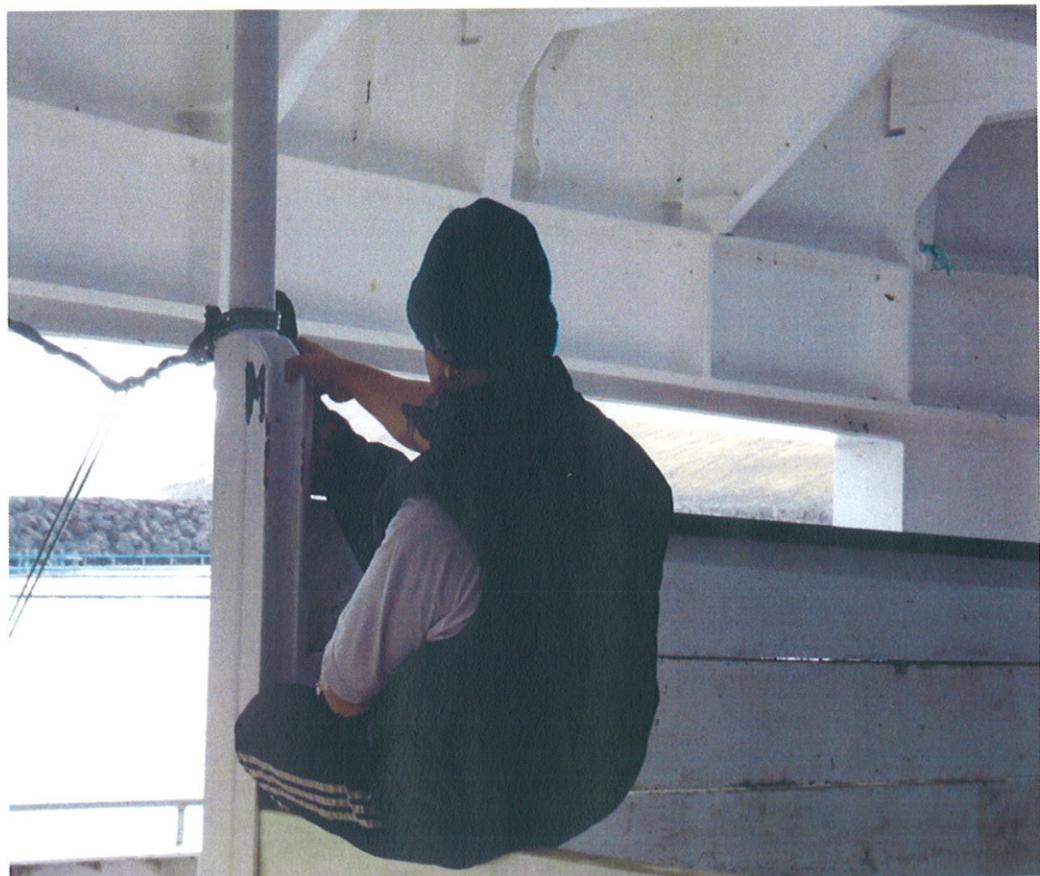
Mynd nr. 3

Stýrimaðurin visti hvussu hann sá stoðuna umvegis myndatól, sí mynd nr. 3. Hettar var seinasta staðið har indonesisku sjómanninir royndu at bjarga tí sjólatna, áðrenn hann varð drigin út. Hann slerdi fyrst høvdið í træverkið og síðani í lúkukarmin av stáli/jarni.

Her verður víst hvar indonesisku sjómenninir royndu at bjarga sjólatna, áðrenn hann fór í havið.

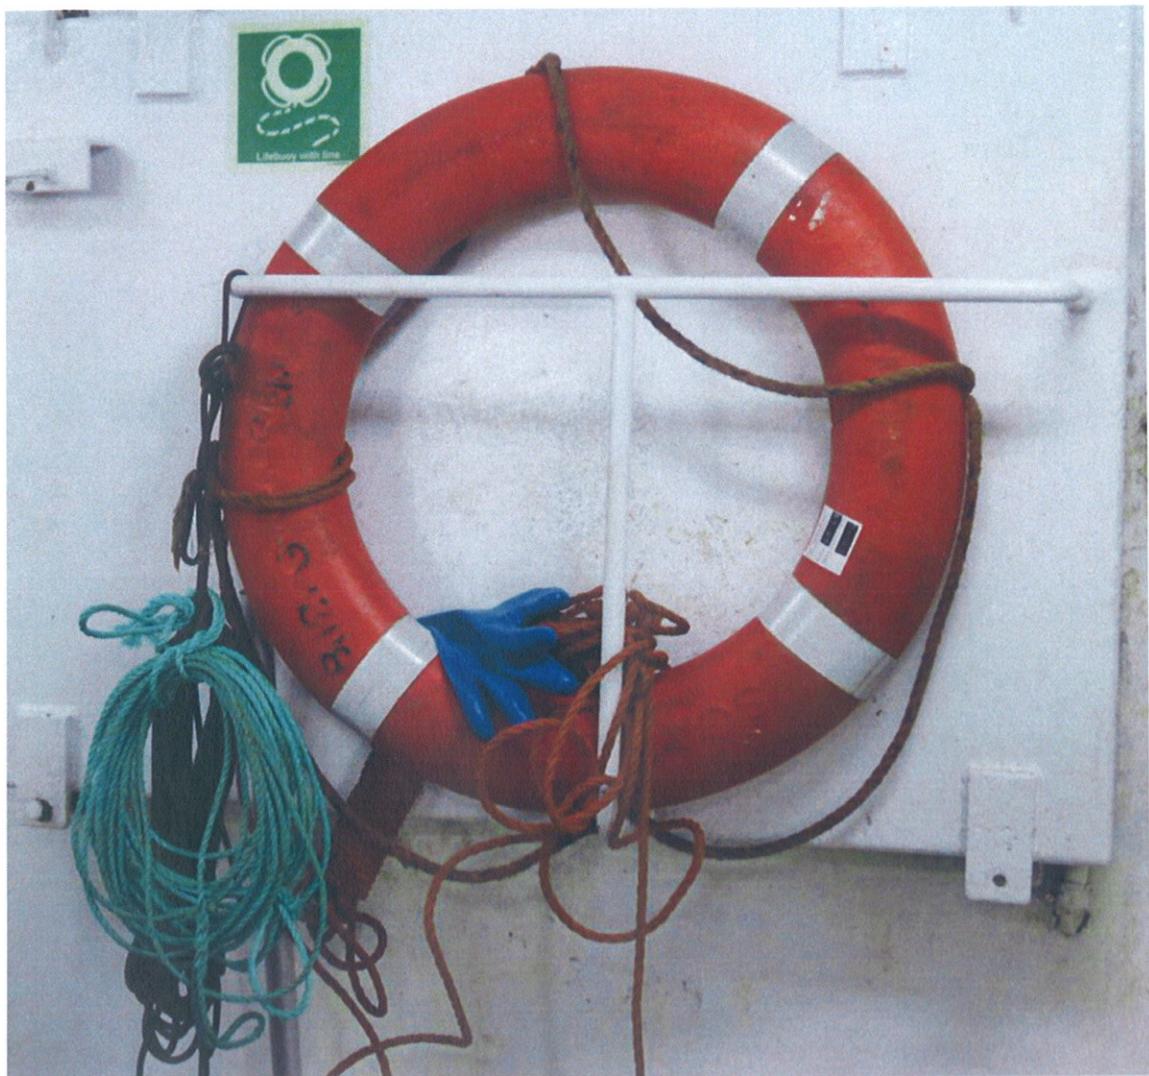
Mynd nr. 4

Tá ið maðurin varð drigin út, rann ein av hansara síðumionnum eftir hjálp, men fyrst royndi hann at fáa ein bjargingarring leysan, men hetta eydnaðist ikki. Sí mynd nr. 4 av nærmasta bjargingarringi.

Bjarginningur, sum sjómenninir royndu at brúka, men ikki fingu leysan

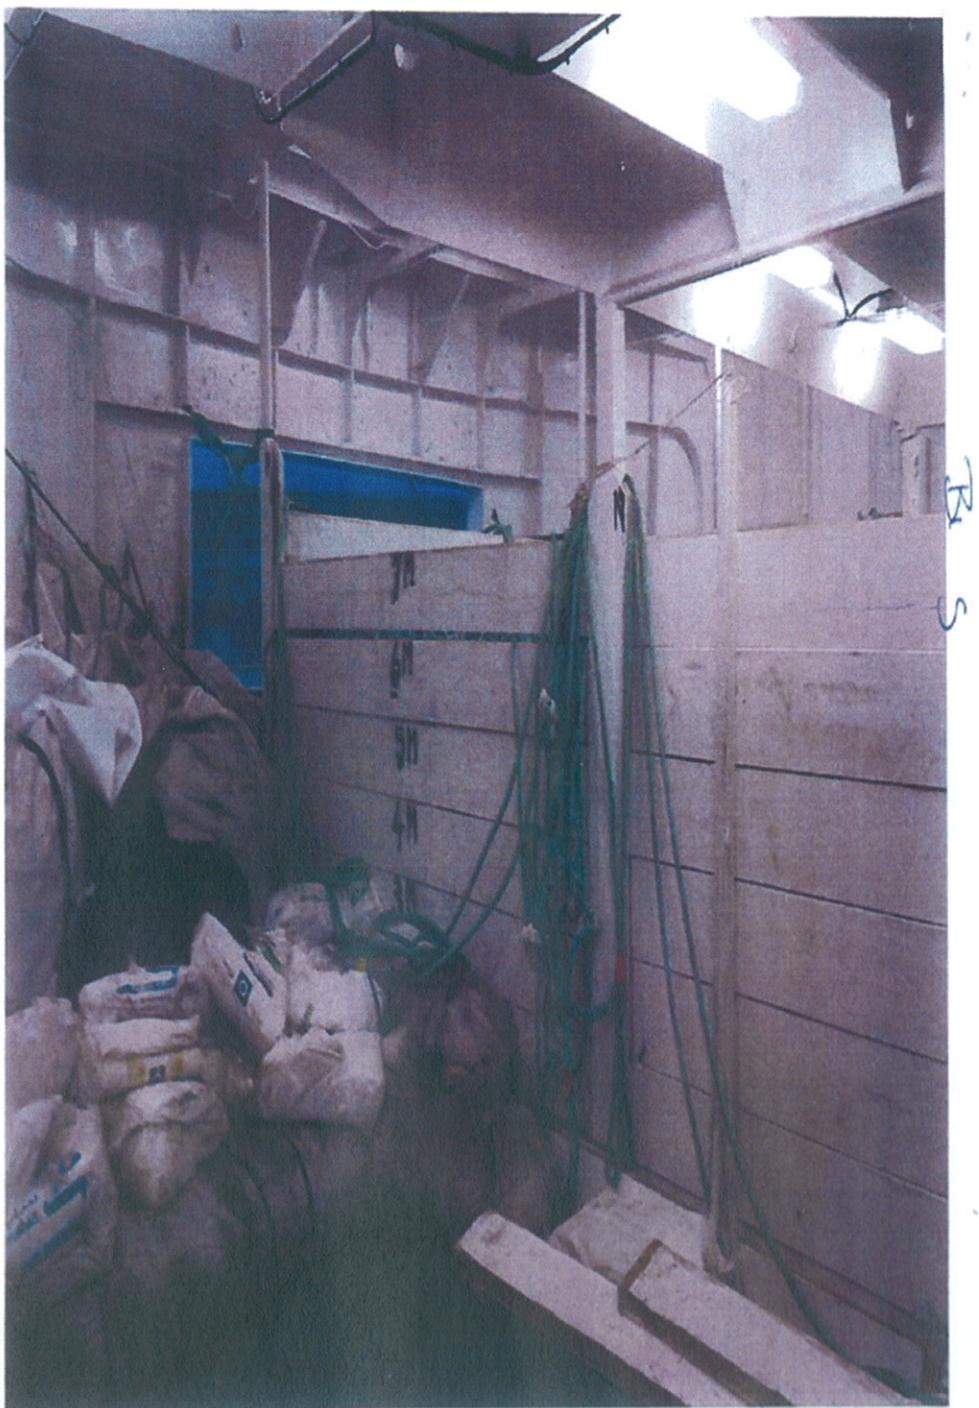
Mynd nr. 5

Eisini varð kravt, at dekkið, har gornini vórðu sett, skuldi ruddast syri alt tilfar, ið lá har. Si hjálogdu myndir nr. 5 og 6, sum ein av dekkarunum hevði tikið, 2 dagar aftaná vanlukkuna. Og mynd nr. 7, ið Sjóvinnustýrið tók hin 23. februar 2014 í Miðvági.

Myndina hevur indonesiskur sjómaður tikið 2 dagar aftaná vanlukkuna

Alt tað leysa tilfarið, sum er víst á myndunum nr. 5-6-7, varð eisini beint vekk.

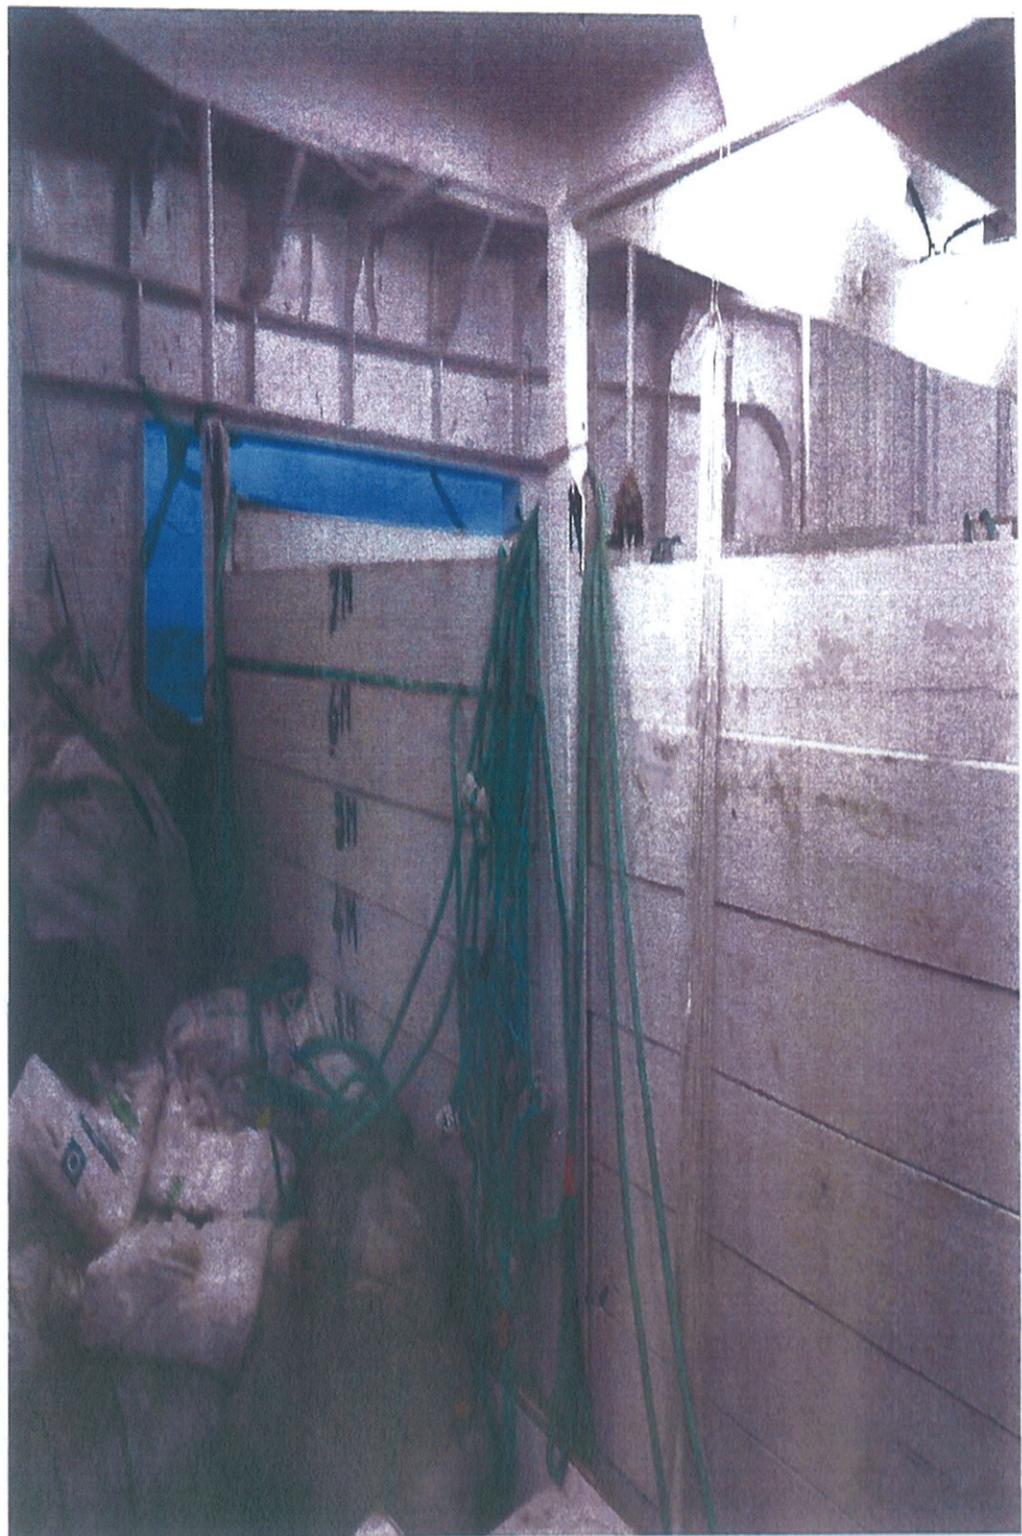
Mynd nr. 6

Myndina hevur indonesiskur sjómaður tikið 2 dagar aftaná vanlukkuna

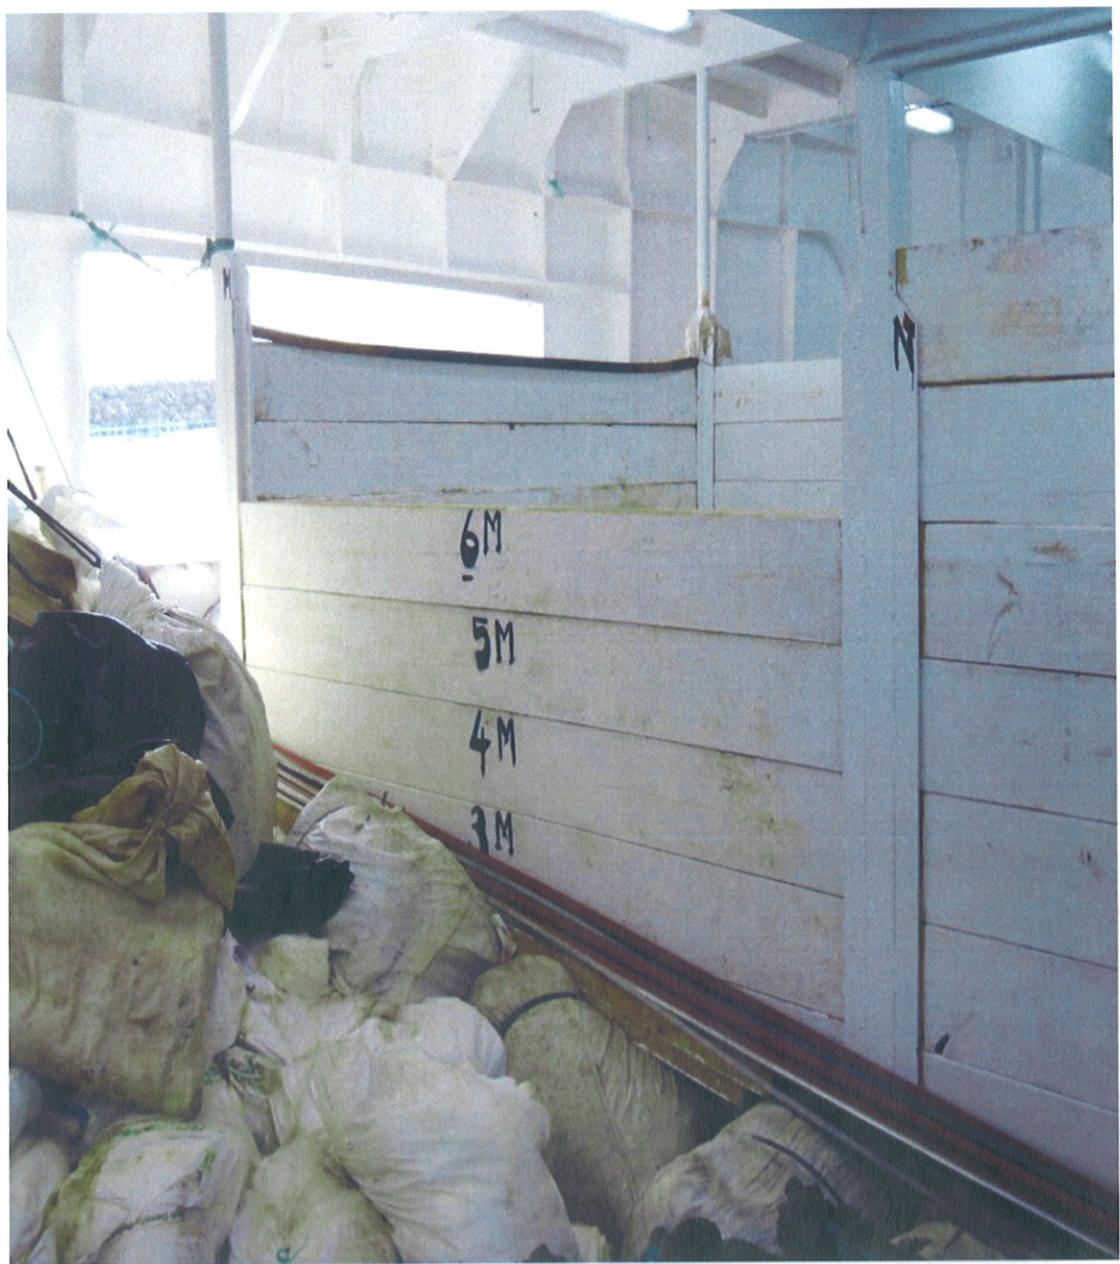
Mynd nr. 7

Í sjófrágreiðingini av einum av stýrimonnum framgekk hinvegin, at tilfarið (reiðskapur, pakkitilsar, vatnfloskur) sum víst er á mynd nr. 7 ikki lá soleiðis tann dagin vanlukkan hendi. Mynd nr. 5 og 6, hevði indonesiskur sjómaður tikið og hesar vístu hvussu tilfarið lá 2 dagar

aftaná vanlukkuna. Vanliga, og tá vanlukkan hendi, lá tilfarið lægri enn á mynd nr. 7. At tilfarið lá, sum mynd nr.7 vísir, er orsakað av, at myndin varð tíkin meðan skipið lá við bryggju í Miðvági, hin 23. februar 2014. Myndina hevði fólk frá Sjóvinnustýrinum tikið.

Sjóvinnustýrið tók hesa mynd, hin 23. februar 2014, tá M/S Anita kom á Miðvág

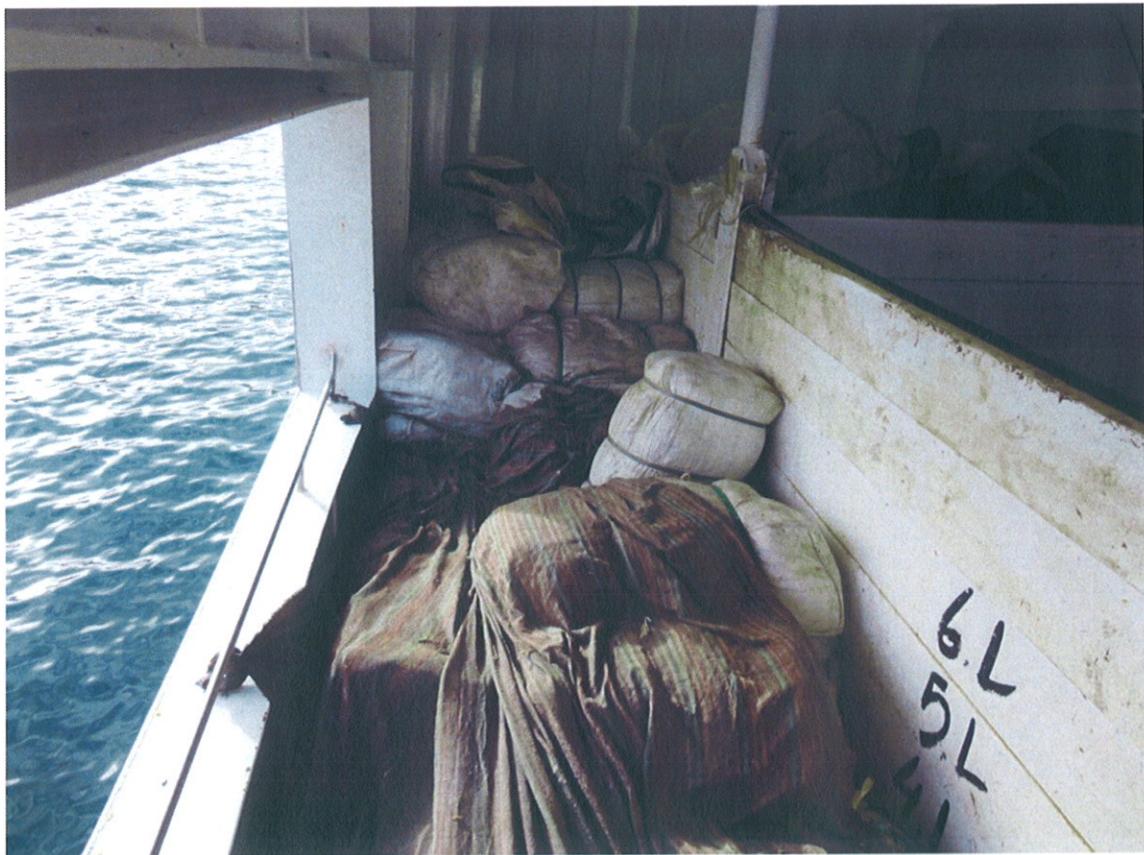
Mynd nr. 8

Í mun til arbeiðsumhvørvið vísa myndir 8-12, hvussu arbeiðsumstöðurnar voru umborð á Anitu. Sum tað framgongur av pkt. 4.3 var m.a. eitt krav, at ein gjøgnumgangandi upprudding skuldi gerast á öllum skipinum. Hetta gevur eina ábending um, at arbeiðsumstöðurnar umborð kunnu hava verið ein av viðvirkandi orsökunum til at vanlukkan hendi, tí ov nógvar órudd og óatkomiligkeit var ein trupulleiki.

Gjøgnumgangandi upprudding umborð, skal til. Lúkan aftan, dekk 2, har tann sjólatni fór í havið.

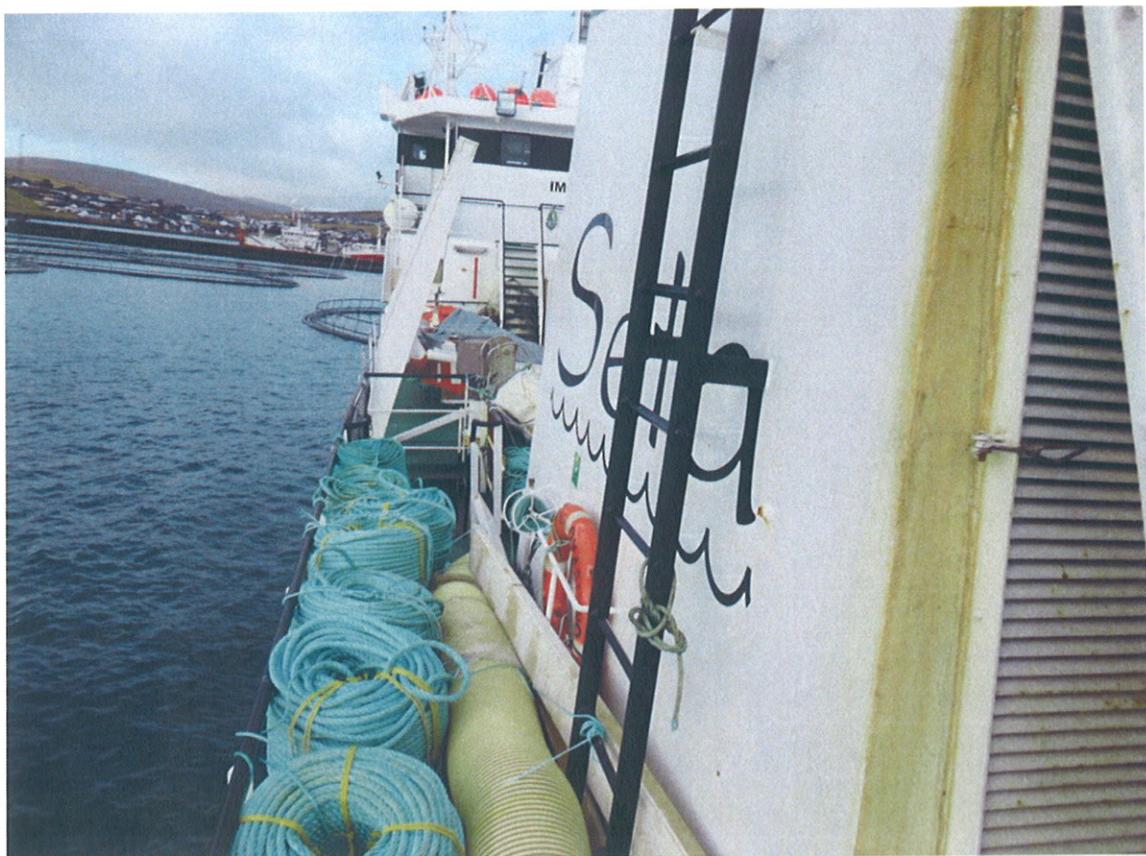
Mynd nr. 9

Gjøgnumgangandi upprudding umborð skal til. Bátadekk BB. (Mynd tikan frammeftir)

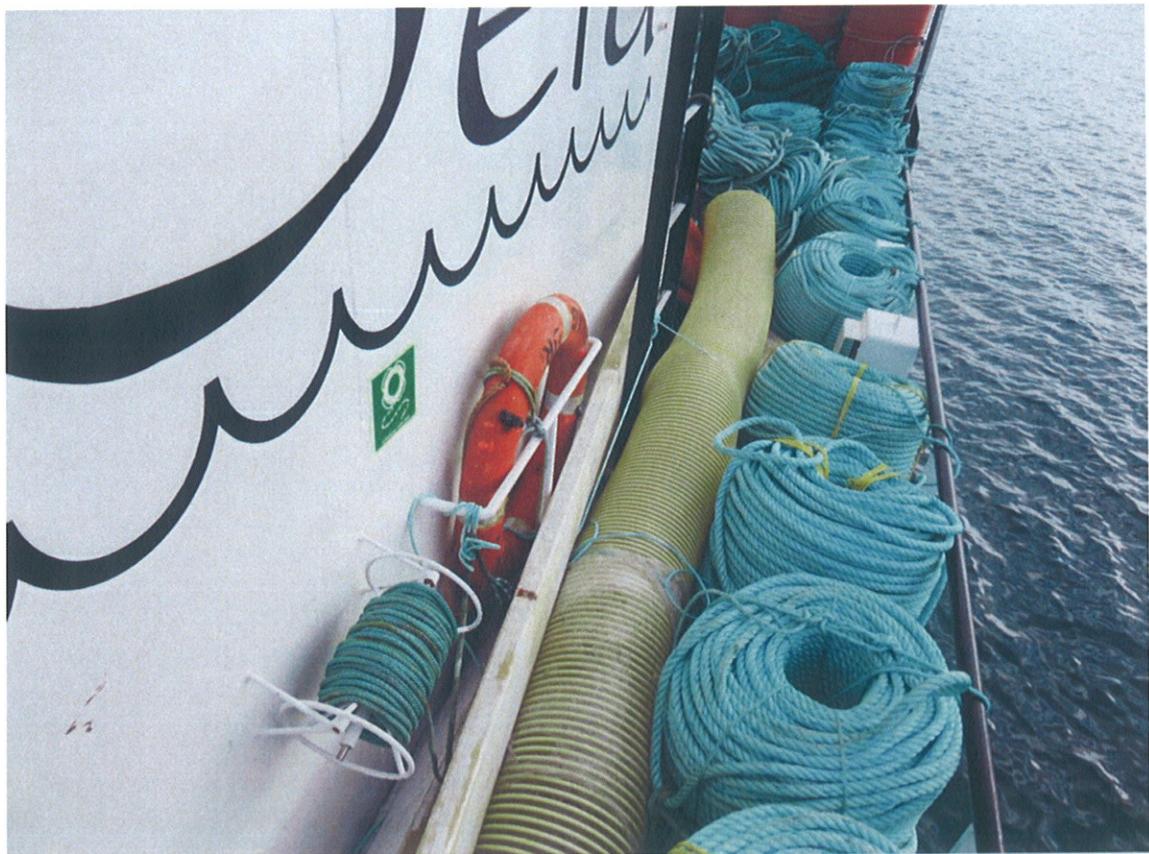
Mynd nr.10

Gjøgnumgangandi upprudding umborð skal til. Bátadekk BB (mynd tíkin aftureftir)

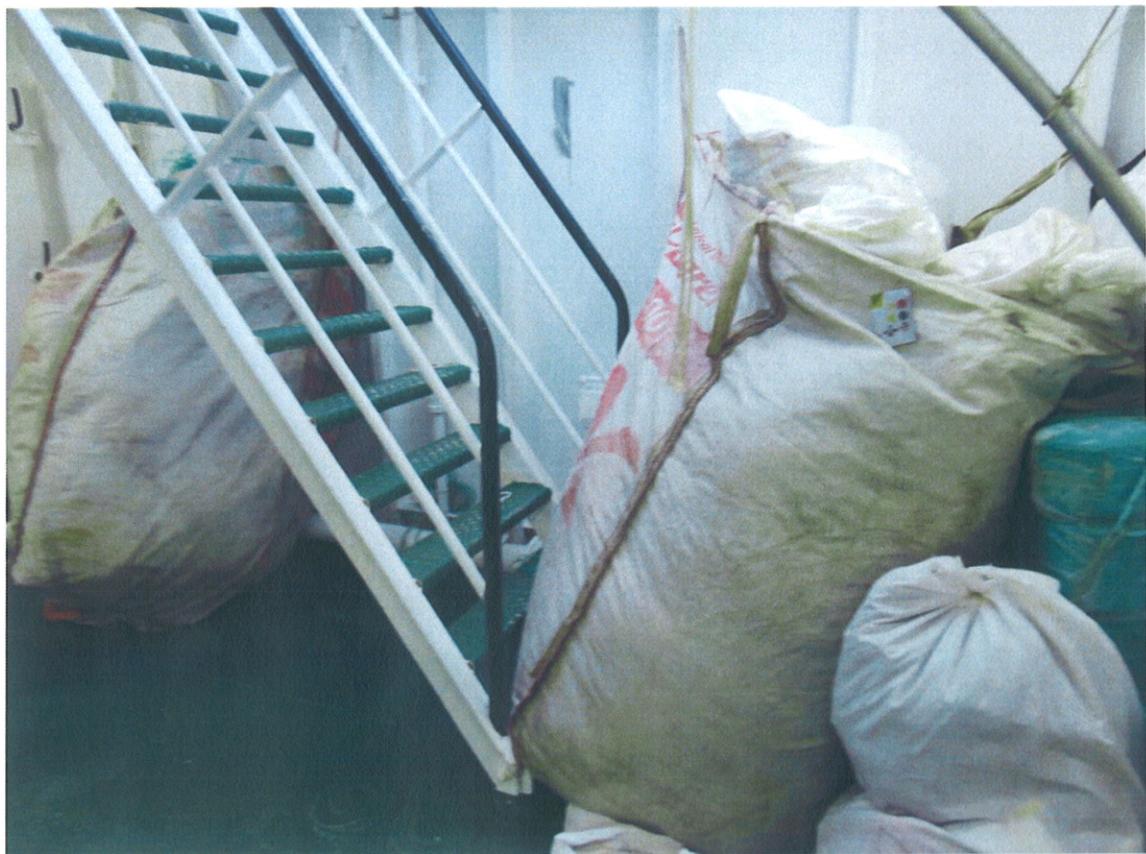
Mynd nr. 11

Gjøgnumgangandi upprudding umborð skal til. Leytari miðskips BB, upp á bátadekkið

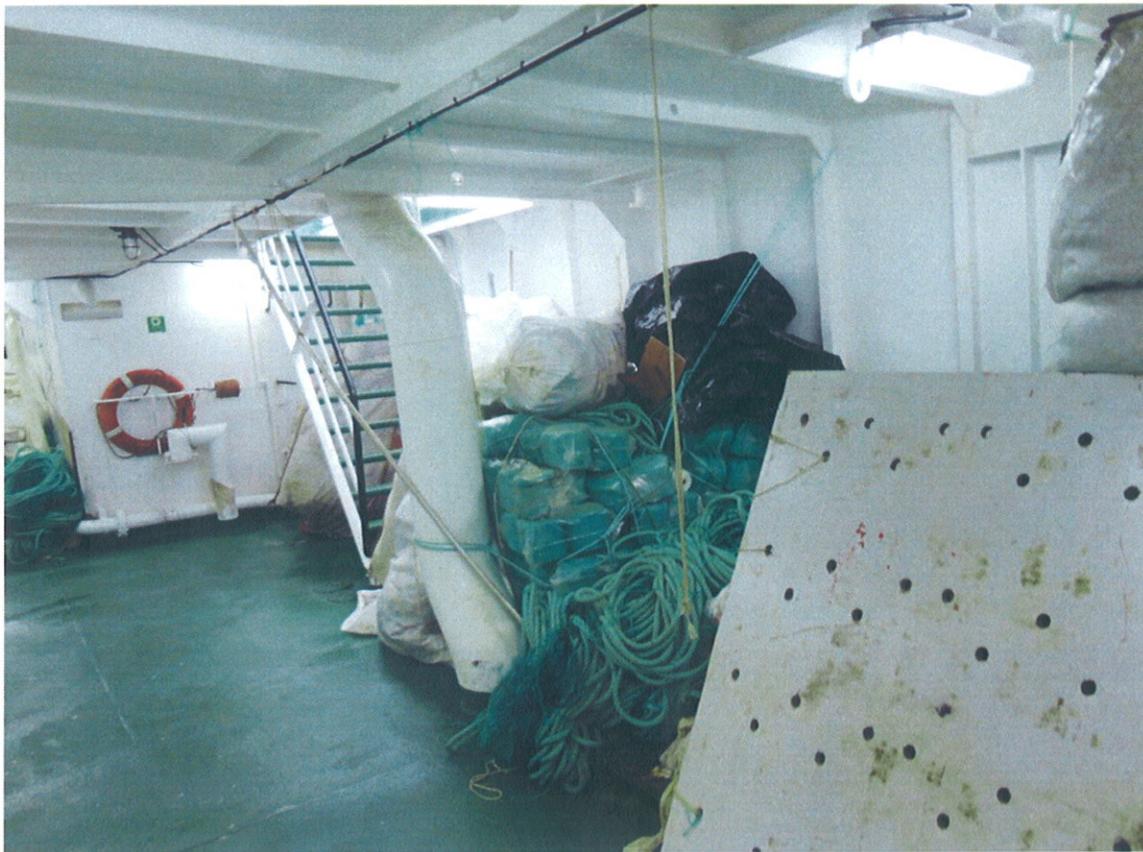
Mynd nr. 12

Gjøgnumgangandi upprudding umborð skal til. Dekk 2 í BB
