## **Sjóvanlukkufrágreiðing frá Sjóvinnustýrinum**

**Skipanavn: M/S Pison**

**Dagfesting: 23. januar 2014**

**Vanlukka: Skipið brendi / eitt fólk læt lív**

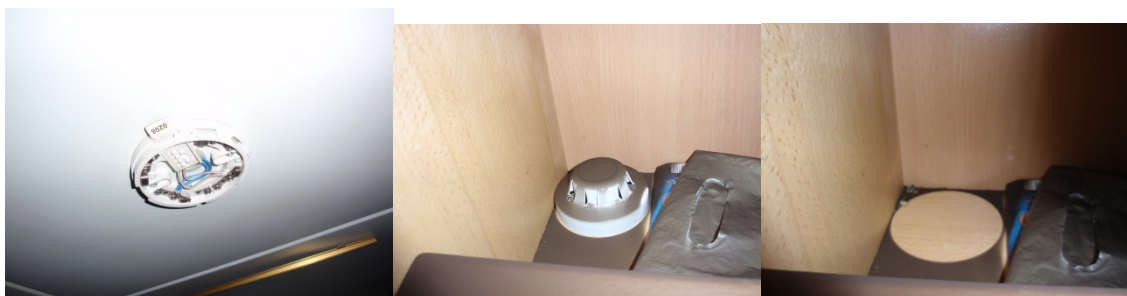
Sjóvinnustýrið var umborð á skipinum og gjørdi kanningar tann 24. januar og 11. februar 2014. Hesar kanningar vístu, at eldávaringarskipanin var óvirkin. Funnið varð eisini, at roykvarnari í fremra kamari í stýriborðs síðu var tikin niður.

Myndir vísa, at roykvarnari var niðurtikin í fremra kamari í stýriborðssíðu, tá eldur kom í – sí niðanfyri myndir.

Í samband við roykvarnara, hevði sýnsmaðurin strangliga átalað, yvirfyri nú deyða manninum, at roykvarnari ikki mátti takast niður og givið boð um at seta roykvarnara til aftur.

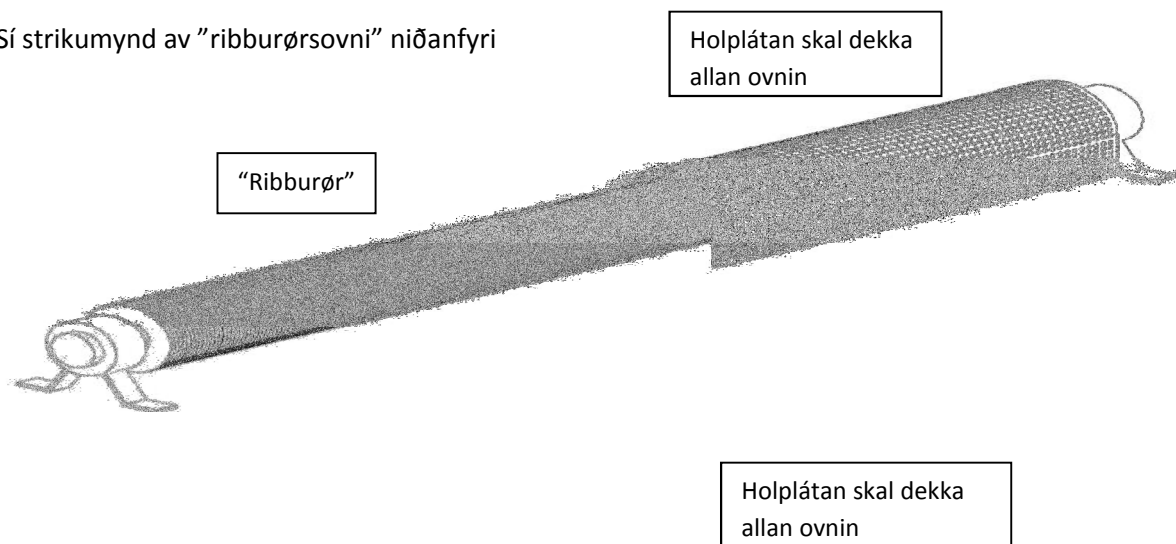
Sí strikumynd av “ribburørsovni” niðanfyrir

Ribburør skal altíð vera reint.  
Rørið skal ikki mangla ribbur.  
Rørið skal altíð sleppa av við hitan.

- sleppa av við hitan.
- eru festir, sum fyriskrivað frá framleiðara.
- eru CE-merktir og egnaðir til nýtslu umborð á skipum.
- eru ikki settir ella festir á eldfimt tilfar, so sum timbur.

- “ribburnar” eru reinar og heilar,
- ongar “ribbur” mangla, og
- at ongin teirra er rustað burtur.
