**Olga Maria OW2360**

**Sigt á land 4. apríl 2018**

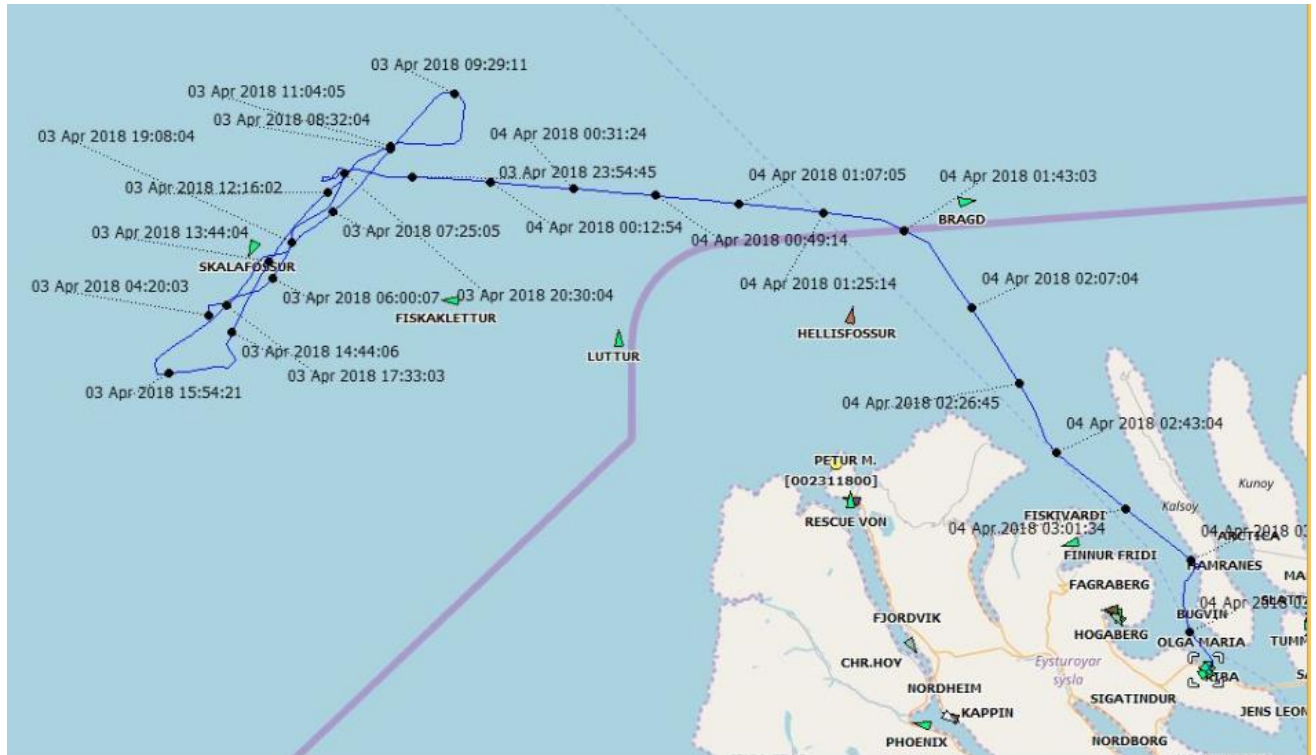
Kós varð sett frá kassa I úr Mykinesi móti Djúpunum. Skipið skuldi landa í Leirvík. Sí Mynd 1

Kl. 03:22 rendi Olga Maria á land á Kalsoynni, undir Húsaeið, á knøttstøðu 62°15'8 N ; 006°46'5 V.
