# Skaðafrágreiðing

Arctic Voyager sigldi á land 3. november 2019

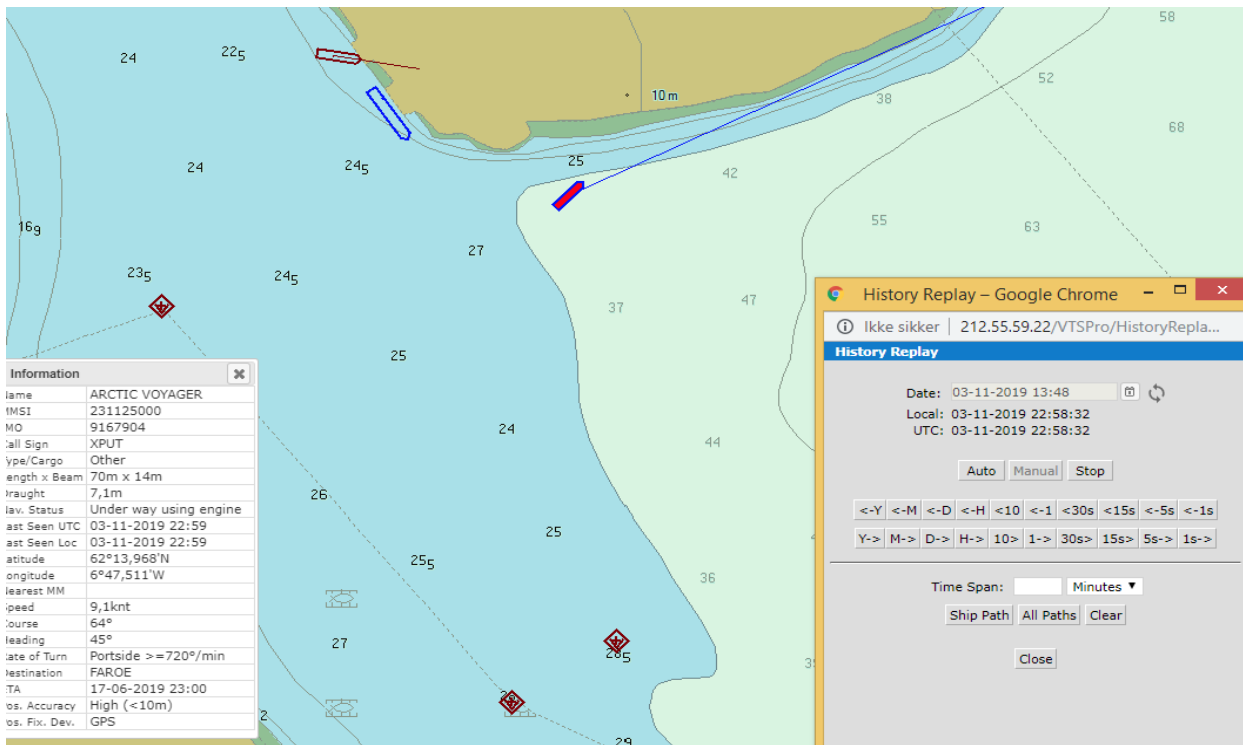
Klokkan 22:58:32 – ferð 9,1 kts

Stutt eftir fráferð, klokkan 22:58:32, broytist kósín spakuliga frá 83 stigum til 45 stig, og ferðin økist til 9,1 míl. Hendan kósbroyting á bakborð heldur fram. Klokkan 22:59:02 er kósín 18 stig, og ferðin er nú økt til 9,8 míl.

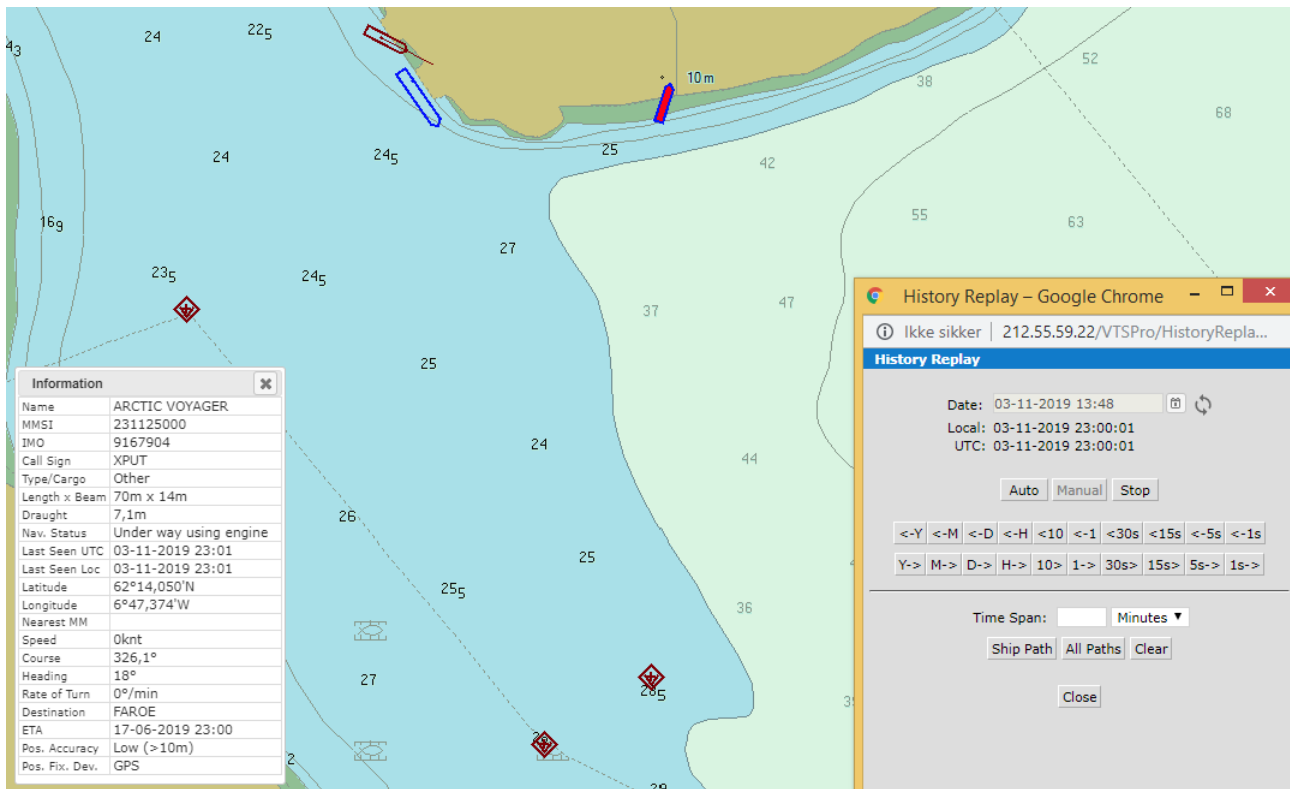
Klokkan 23:00:01 – ferð 0 kts

15 sekund seinni er kósín tann sama, 18 stig, og ferðin er nú økt til 9,9 míl. Flyta vit tíðina 15 sekund fram, er ferðin 0,7 míl, og flyta vit tíðina 30 sekund fram, er ferðin 0.
