# EIVIND

Søulykkesrapport om grundstødning

**SØULYKKESRAPPORT OM EIVINDS GRUNDSTØDNING  
DEN 2. AUGUST 2021**

Denne rapport er udgivet 24. september 2021.

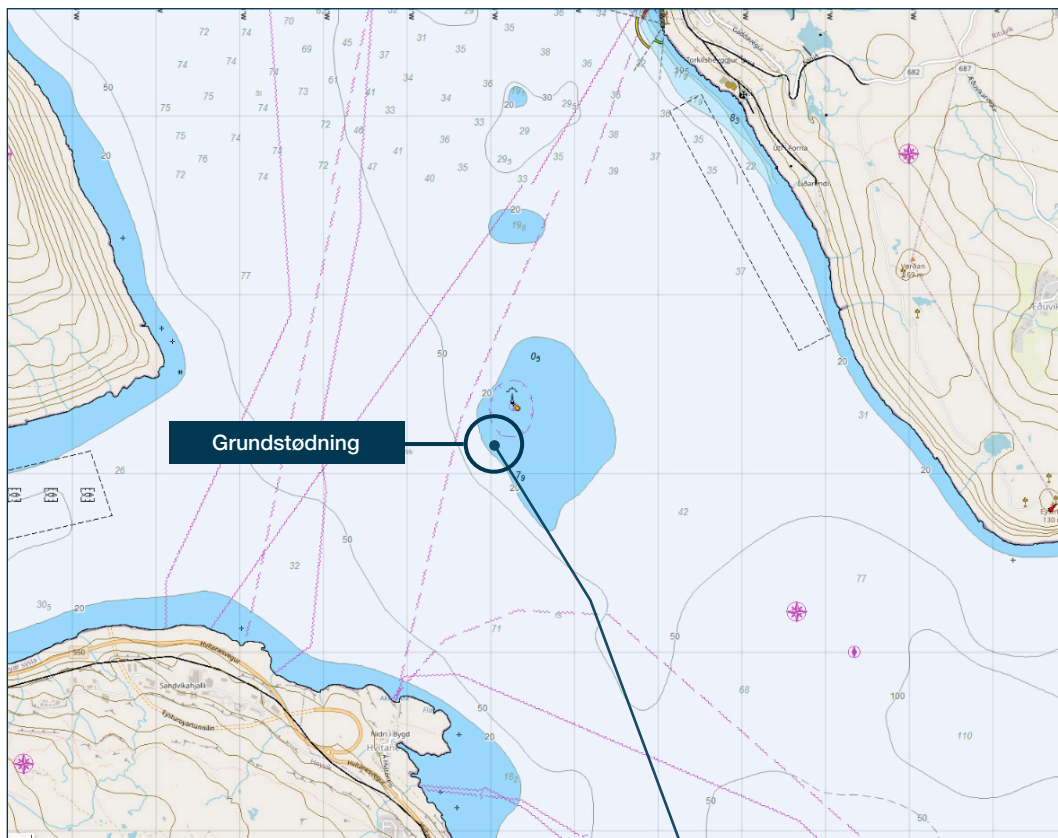
Figur 5: Position for EIVINDs grundstødning  
Kilde: Made Smart Group BV 2021 @ C-Map AS 2021/DMAIB

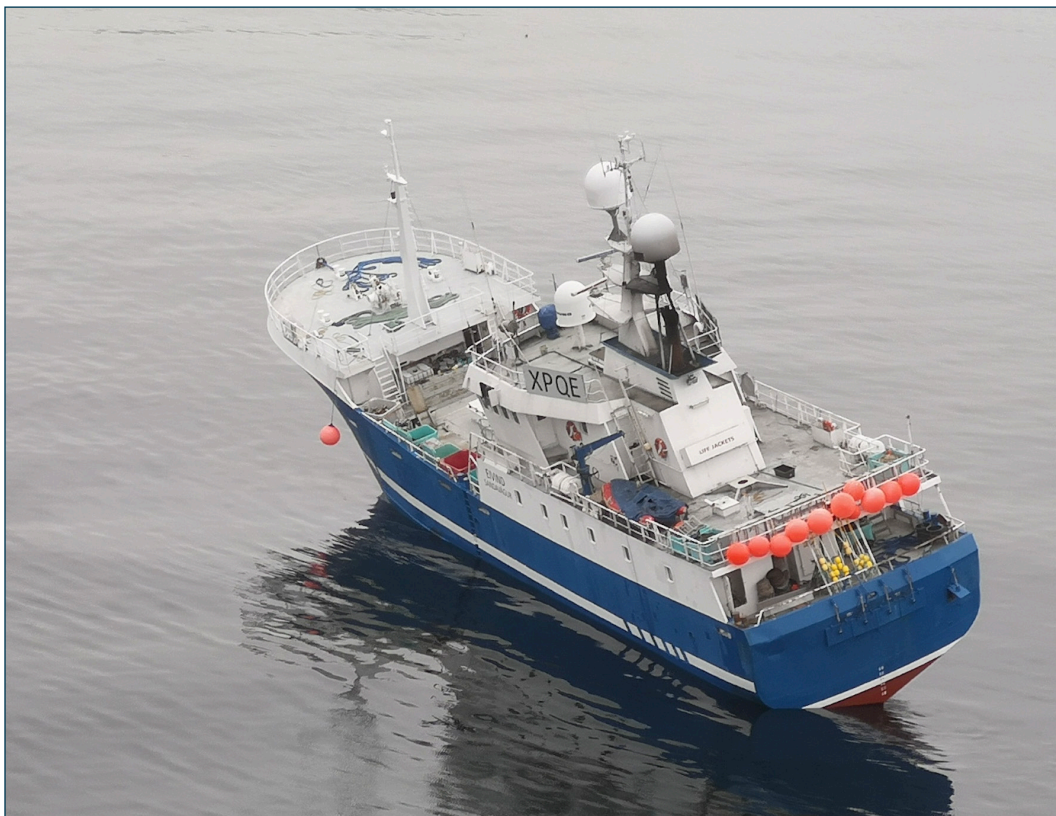
Pludselig mærkede begge, at skibet med voldsomhed ramte noget. Skibet løftedes ud af vandet, stoppede og krængede ca. 20 grader mod bagbord. Det stod med det samme klart for skipperen, at skibet var grundstødt ved skæret Flesjarnar (figur 5 og 6, næste side). Han kiggede på det elektroniske søkort og så, at skibet var grundstødt et stykke uden for markeringen af skæret.

Figur 6: EIVIND grundstødt på Flesjamar  
Kilde: Privat foto

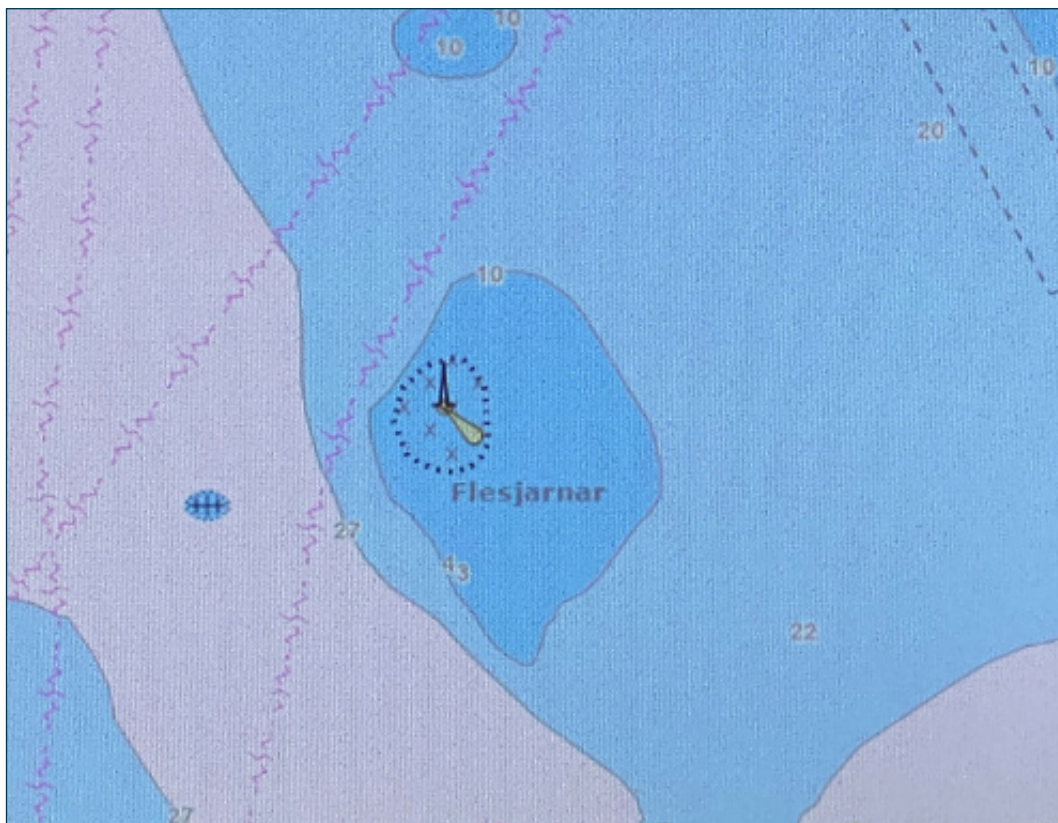
På figur 11 (næste side) ses skæret Flesjarnar, som det fremstår i det elektroniske søkort.

Af skærbilledet fremgår det, at fyrets lyskarakteristik er den samme som i papirkortet, men den nærmeste dybdekurve er 10 meter, hvor den i papirkortet var 20 meter. Derudover er der et lodskud på 4,3 meter, hvor papirsøkortet havde lodskud på 0,5 og 7,9 meter. Denne forskel kan skyldes flere forhold, men grundlæggende er indholdet i C-Maps ikke nødvendigvis en afspejling af de hydrografiske oplysninger, som er indeholdt i de kort, som er udgivet af de nationale hydrografiske organisationer. Hvorvidt C-Maps kortet på EIVIND, som dækker området omkring skæret Flesjarnar, indeholder forkerte oplysninger eller blot anvender andre kilder til bestemmelse af f.eks. vanddybder og dybdekurver på forskellige positioner er uvist.

Figur 11: Dybdekurve ved Flesjarnar på skibets elektronisk søkort  
Kilde: DMAIB

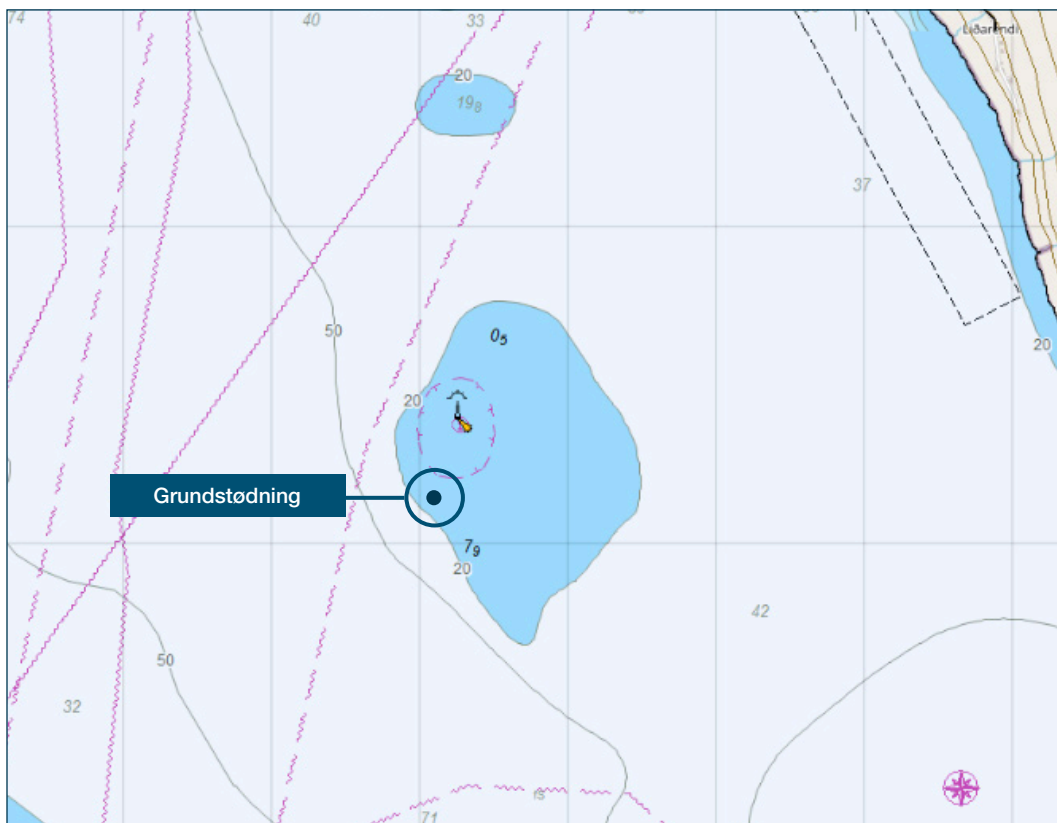
Stedet for grundstødningen er nedenfor plottet ind på et søkort fra havarikommissionens kortsystem, som anvender C-Map 2021 (figur 12, næste side).

Figur 12: Dybdekurve ved Flesjarnar i havarikommissionens kortsystem samt grundstødningsposition  
Kilde: Made Smart Group BV 2021 @ C-Map AS 2021/DMAIB

Som det fremgår af figur 12, er skæret Flesjarnar afgrænset af en 20 meter dybdekurve, som det også er på det officielle papirsøkort. Forskellen i informationerne på skibets og havarikommissionens kort kan skyldes, at skibets elektroniske søkort ikke var opdateret.

Skibet er tilsyneladende grundstødt uden for markeringen af skæret, som også fremgår af ulykkesfortællingen. Denne positionsangivelse skal dog ikke anses for at være nøjagtig, når målestoksforholdet og kortets nøjagtighed tages i betragtning. Det kan dog påregnes, at skibet er kommet ind over dybdekurven, hvilket betyder, at vanddybden i området er mindre, end den værdi dybdekurven angiver, dvs. vanddybden i dette kort er 0-20 meter.

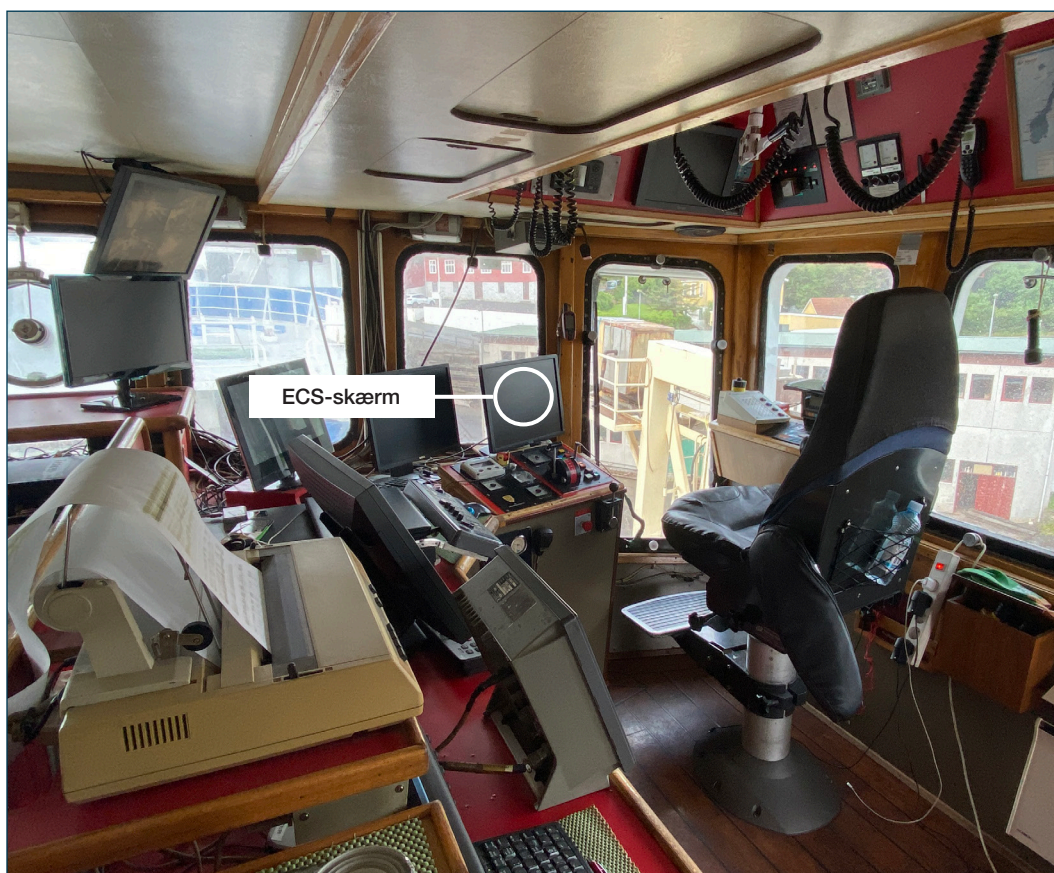
PC'en, som navigationssoftwaren var installeret på, var monteret i et kabinet i styrbord side af styrehuset. Navigationssoftwaren blev vist på en 19" skærm, som stod på forkanten af broen i styrbord side ca. 130 cm fra skipperens øjenhøjde, hvis han sad i navigationsstolen (figur 13).

Softwarens kontrolflade blev styret med en mus, som lå ved siden af skærmen. For at ændre indstillingerne på kortet måtte skipperen derfor rejse sig op for at foretage de nødvendige ændringer i indstillingerne for derefter at sætte sig igen.

Figur 13: Placering af ECS-skærm  
Kilde: DMAIB

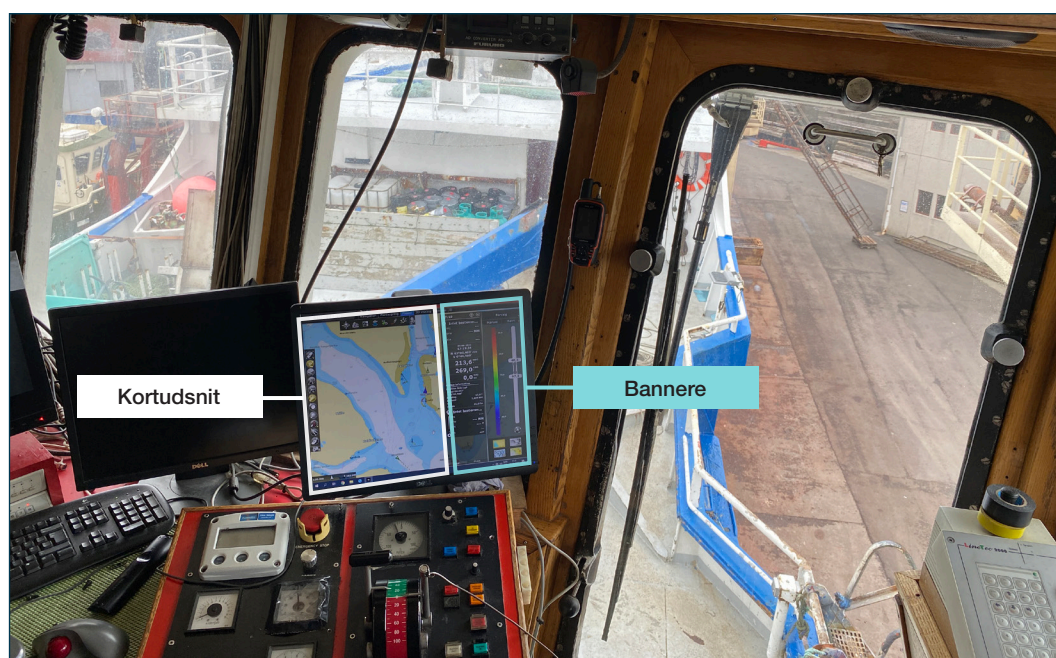
Figur 14: Skærm til elektronisk søkort  
Kilde: DMAIB

Skipperen havde placeret skibet på skærmens nederste del for at maksimere den synlige del af søkortet foran skibet. Skibets bevægelse i kortet var relativ, dvs. at skibet lå stille på kortet, mens kortet bevægede sig.

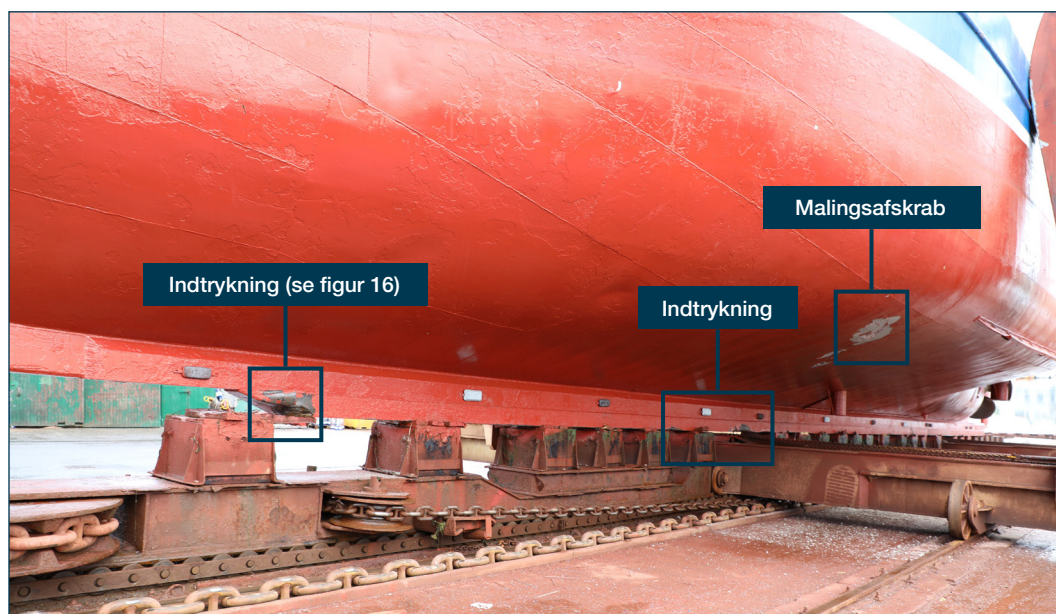
Skibet blev kort efter ankomst til Tórshavn flyttet på bedding. Her kunne det konstateres, at kølen havde adskillige indtrykninger. Derudover var bundmalingen beskadiget på et område på ca. 2 x 0,60 meter på bagbord side (figur 15).

Figur 15: Skader på EIVIND efter grundstødningen  
Kilde: DMAIB

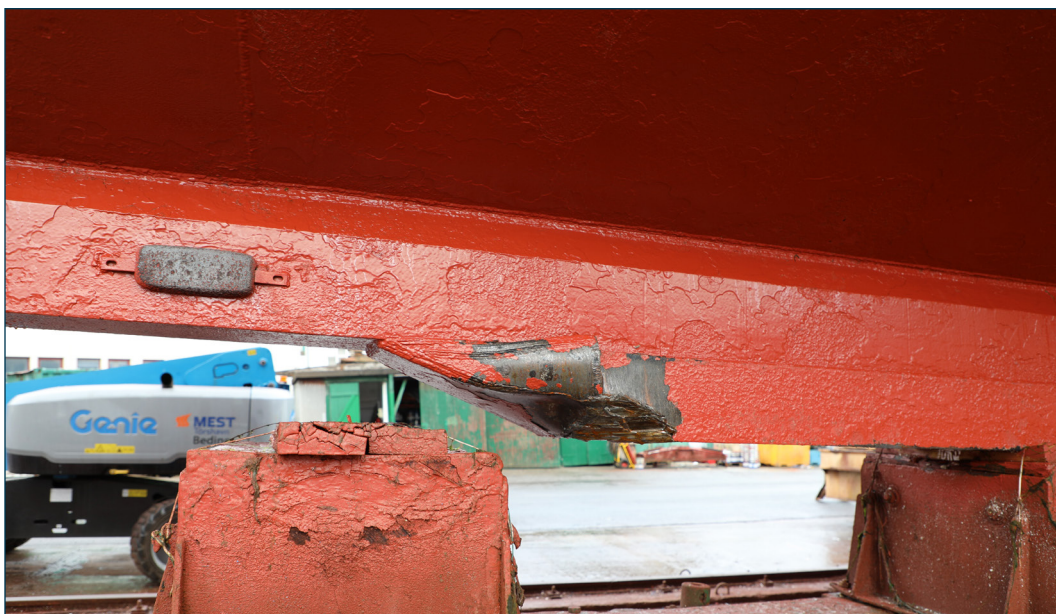
Den største indtrykning skete på den forreste del af kølen, hvor skibet først ramte havbunden (figur 16, næste side). Derefter gled skibet på grunden, og da skibet stoppede, lagde det sig på bagbord side, hvor malingen blev beskadiget.

Figur 16: Skader på EIVIND efter grundstødningen  
Kilde: DMAIB
