**SJÓVINNUSTÝRIÐ**

## KROSSTEINUR

Sjóvanlukkufrágreiðing  
tá Krossteinur sakk útfyri Porkerisnesi 8. apríl 2021

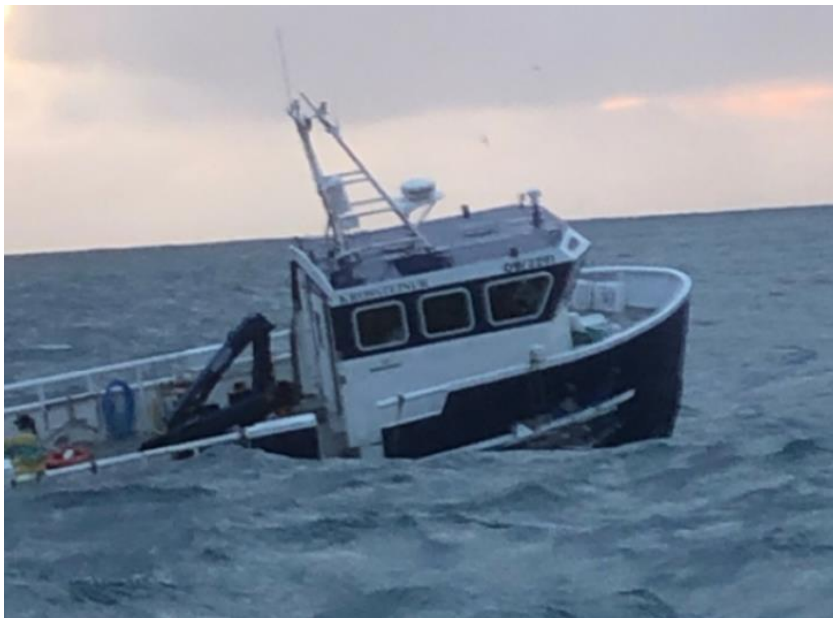
Sleipitrossi varð settur fastur millum skipini, og avgjørt varð at sleipa Krosstein inn á Vág. Stutt eftir at sleipið var byrjað, einar 2-3 min., varnaðist manningin á Krossteini, at skipið tók vatn inn í stýriborðs síðu. Avgjørt var at sleppa endanum, og Stórafles tók manningina av Krossteini. Skiparin á Krossteini metti, at Krossteinur hevði eina slagsíðu á stýriborð uppá eini 15 stig, tá manningin varð tikin av. Báturin rak út eftir hovsfirði, og eftir uml. 30 min. sakk Krossteinur.

Figur 3, KROSSTEINUR, við slagsíðu á stýriborð. mynd: privat ogn

Seinasta ábending er tá báturin leggur seg fyrst á stýriborðssíðu og, sum skilst, kemur slagsíðan bráðliga, uml. 15 stig. Hettar er tekin um, at holið/opið í stýriborðsskrokki hevur verið rímiliga stórt, og at tað hevur verið størri enn eitt møguligt hol í bakborðskjøli. Møguleikar fyrst leka eru millum annað:

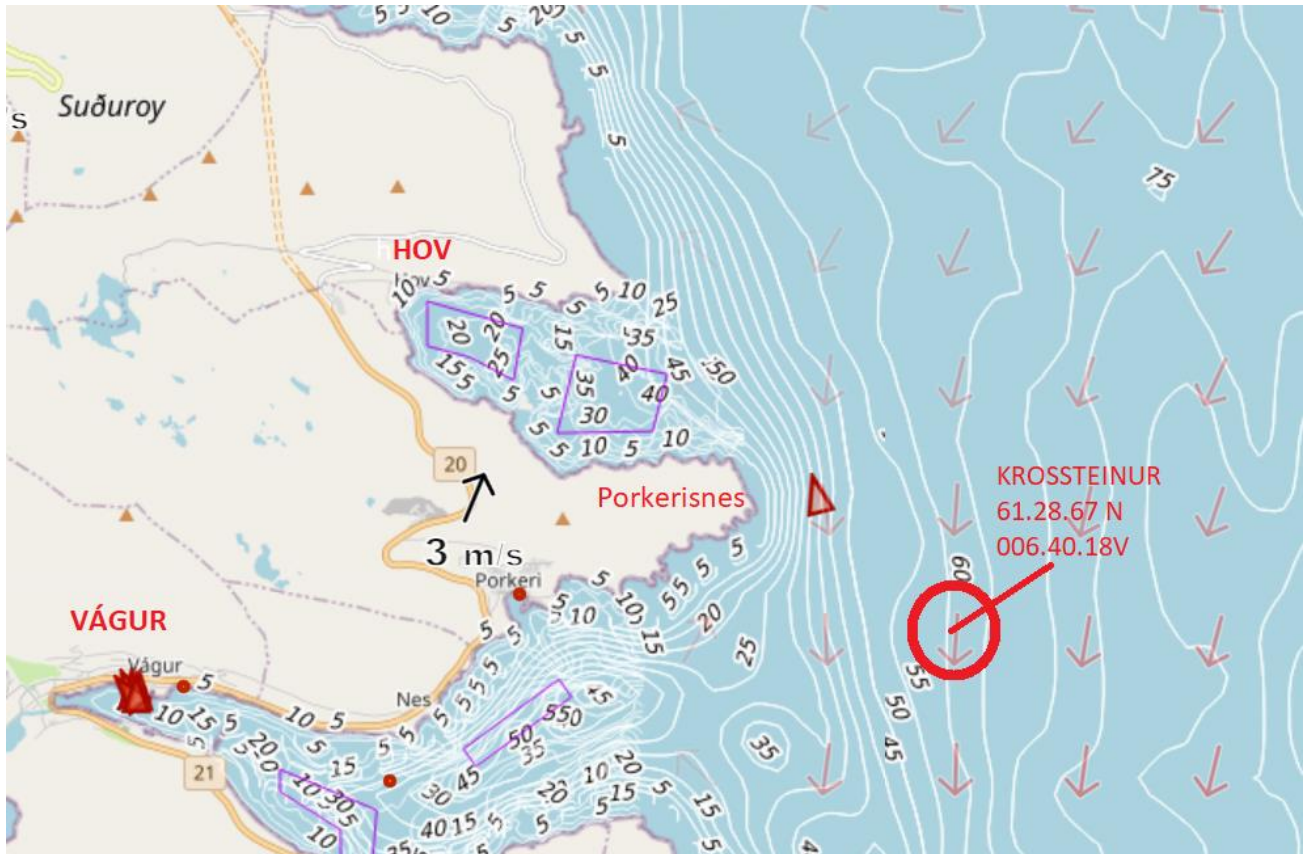
Manningin á Skarvanesi tók ymiskt upp sum fleyt á sjónum og varnaðist eisini eina oljudálking á knattstøðu 61°28'67N; 006°40'18V. Mett verður, at hendan oljan stavar frá Krossteini, og at henda knattstøða er á leið har, sum Krossteinur sakk.

Figur 6, myndin vísir knattstøðu, har mett verður at Krossteinur sakk, kelda: Vikmar

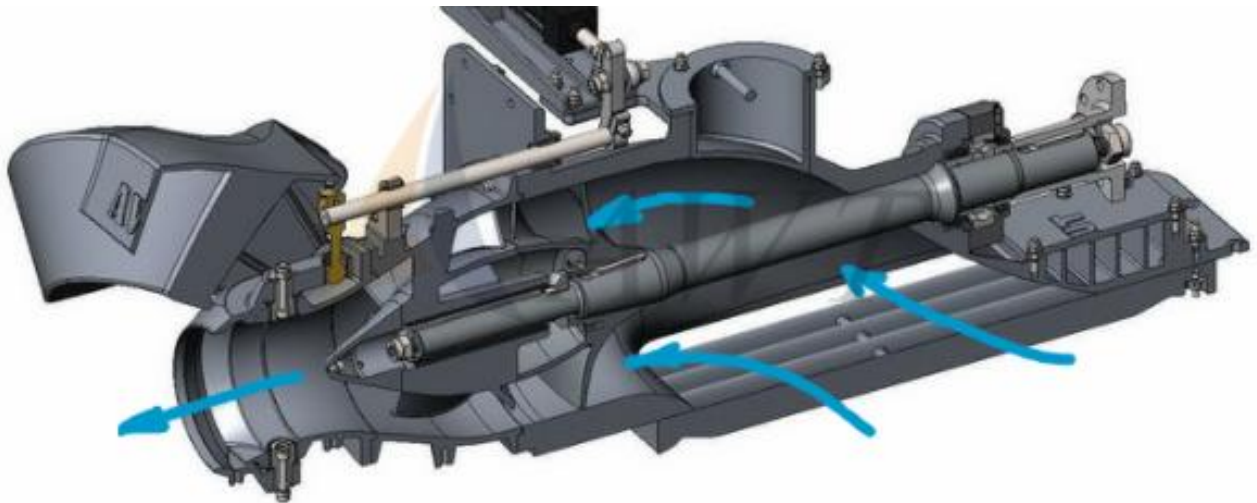
Figure 7, hamilton Water-Jet-skipan

Framdriftsskipanin umborð á Krossteini er ein Hamilton Water-Jet-skipan, ið ikki hevur sknúður sum ein vanligur bátur. Skipanin tekur vatn inn ígjøgnum botnin á skipanini og trýstir síðani sjógvin út ígjøgnum rørið, har ein aksil roterar við eini water-jet-dysu á. Um hesin aksilin fær skaða ella brotnar av um tvøran, so er ein møguleiki fyri leka gjøgnum hesa skipanina og inn í motorrúmið. Men í hesum føri ber ikki til at staðfesta, um so er.

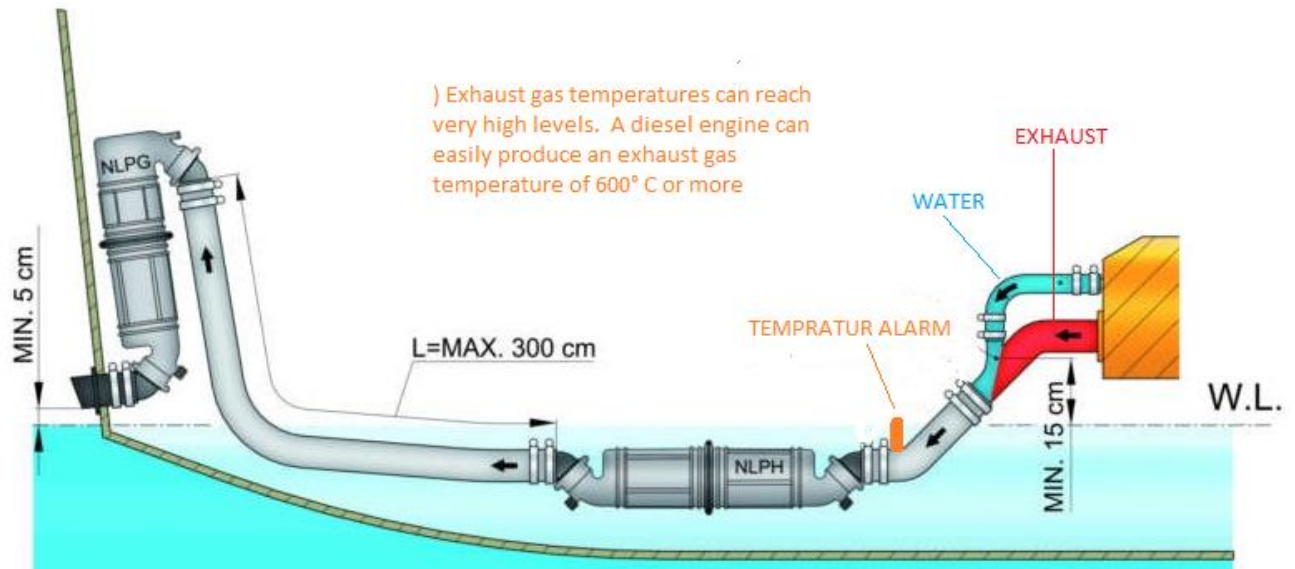
Figure 8, Køli- og útstoytskipan, kelda [www.vetus.com](http://www.vetus.com)

Útstoytsskipanin var upprunaliga av slagnum Vetus, seinni umbygd av reiðarínum. Á sjógvsíðuni fer sjógvurin í útstoytið (vátt útstoyt) og aftur ígjøgnum skipanina. Um nú t.d. sjógvkølingin verður burtur, so kann skipanin gerast ov heit, og slangur kunnu møgulig smelta. Tað er avgerandi, hvussu leingi motorarnir hava verið í gongd, áðrenn teir verða sløktir. Motorar sløkna ikki sjálvir, tá teir eru blivnir ov heitir, men teir geva alarm. Sjóvinnustýrið hevur fingið upplýst, at útstoytsskipanin hjá Krossteini ikki var dagførd við hitafølara/alarmi, ið var avmonteraður í sambandi við áðurnevndu umbygging.

- Tað at roykur kemur fyrst í stýriborð og síðan bakborð kann skyldast, at kølingin í stýriborð er gingin fyrst, og síðani er bakborðskøling gingin fyrst.
- Sambært framleiðara av útstoytsskipan, so kann skipanin koyra turr í einar 10 min. Gongur longri tíð, er vandi fyrst at partar av útstoytsskipanini gerast ov heitir og smelta. Útstoytsgassið í einari tilíkari skipan kann, sambært framleiðara, gerast yvir 600° C.
- Sambært framleiðara eigur alarmur at vera á útstoytinum beint aftaná, at útstoytsgass og kølivatn renna saman í útstoytið. Sjóvinnustýrið hevur fingið at vita, at hesin alarmur varð tikin av skipanini í sambandi við eina umbygging/modifisering av hesi skipan.
- Sambært frágreiðing frá manningini, kom eingin eld- ella roykávaring í støðuni, og sløkkiskipanin bleiv ikki útloyst av manningini.

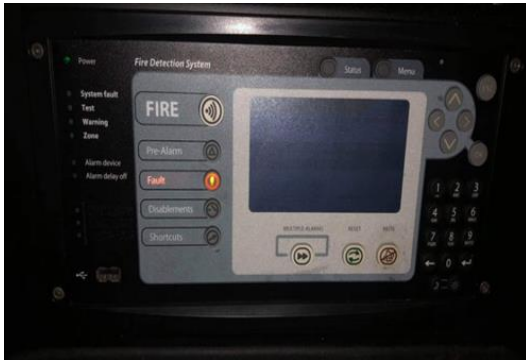
5, eldávaringar skipan

Roykvarnaraskipanin var av slagnum “Salwico fire detection system”. Sambært undirveitara vóru følarar í maskinrúminum í báðum borðum/kjølum. Sambært manningini á Krossteini fingur teir ongantíð nakran brandalarm. Undirveitari vátta, at skipanin er kannað og roynd, seinast í 2019. Tá stóð sentralurin við feili á. Nýggj battarí vórðu sett í skipanina um hettar mundið.

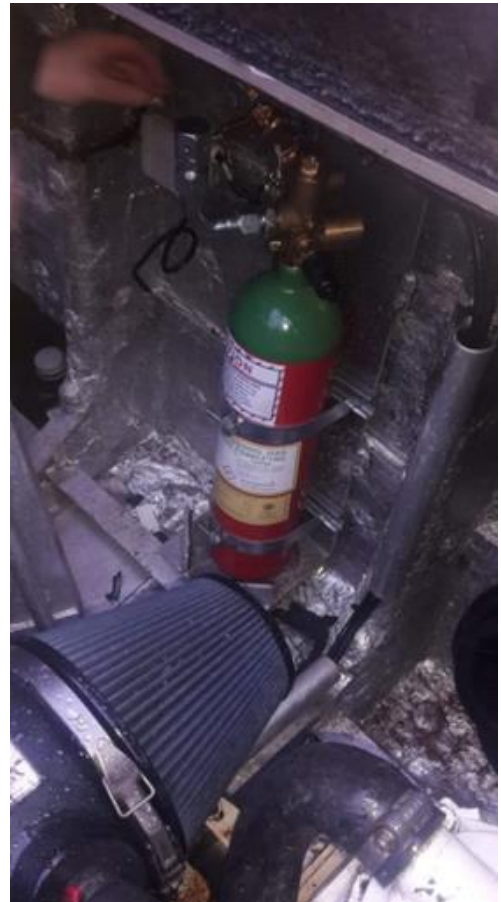
1 sløkkiskipan

Sløkkiskipanin var av slagnum Clean Agent FS-49 C2 sum er eitt manuelt system, sum verður útloyst við veiri. Skipanin varð seinast kannað av undirveitara 16.12.2019 í Hovi. Ein viðmerking varð gjørd: “Instructed onboard personnel - not carried out”. Hetta tí at eingin manning var umborð. Sløkkiskipanin var sostatt í lagi í 2019, men av tí at eingin av manningini var umborð, kundi veitarin ikki tryggja, at manningin bleiv kunnað um skipanina sambært teirra mannagongdum.
