FAROESE MARITIME AUTHORITY

KROSSTEINUR

Sjóvanlukkufrágreiðing
tá Krossteinur sakk útfyri Porkerisnesi 8. apríl 2021

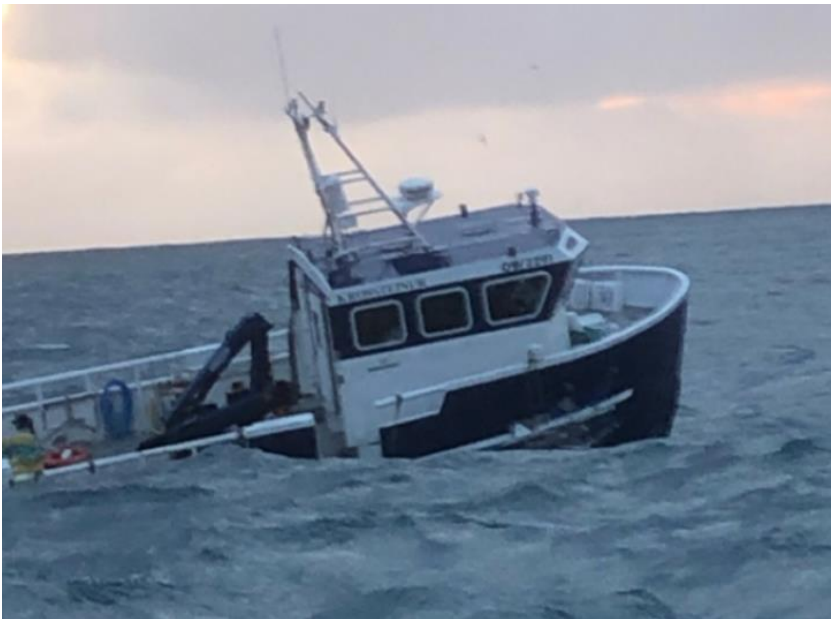
Mynd 3, KROSSTEINUR, við slagsíðu á stýriborð. mynd: privat ogn

Seinasta ábending er tá báturin leggur seg, fyrst á stýriborðsíðu, og sum skilst kemur slagsíðan bráðliga, uml. 15 stig. Hettar er tekin um, at holið/opið í stýriborðsskrokki hevur verið rímiliga stórt, og at tað hevur verið størri enn eitt møguligt hol í bakborðskjøli. Møguleikar fyri leka eru millum annað:

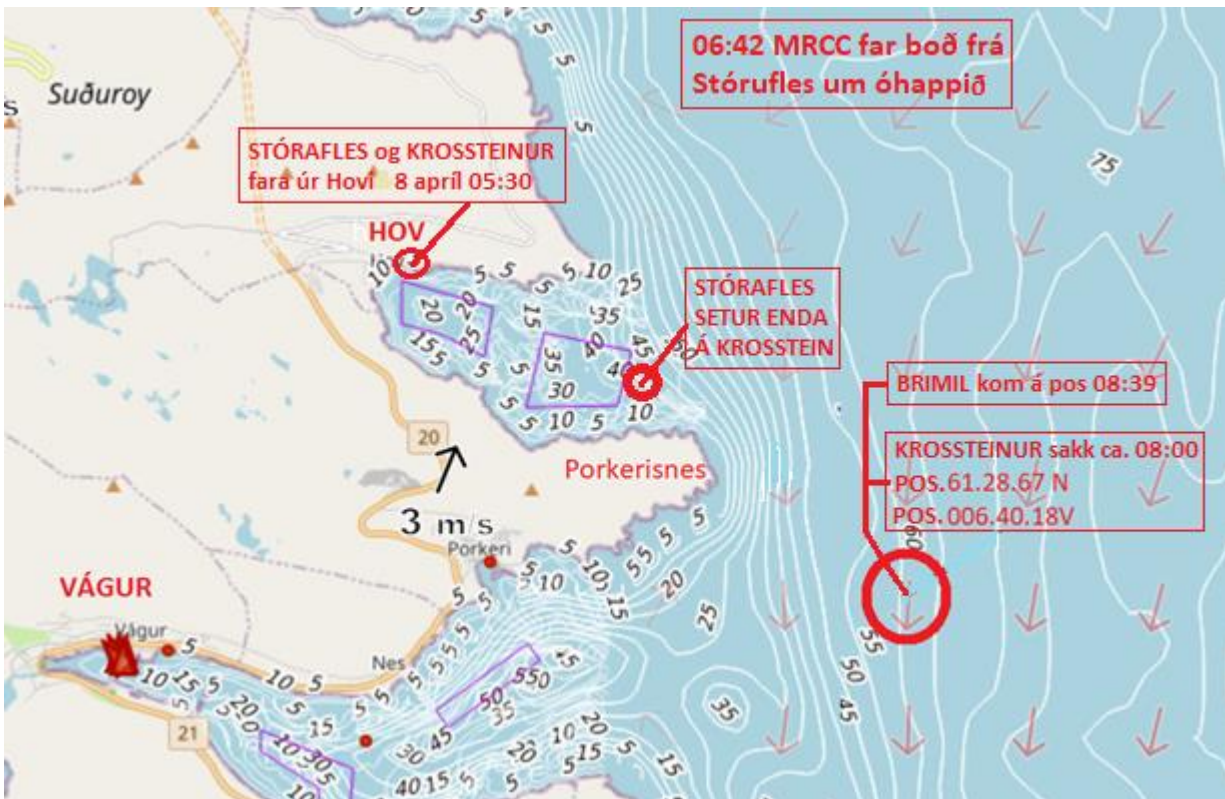
Sambært frágreiðing Sjovinnustýrið hevur fingið frá reiðarinum, rak Krossteinur út eftir Hovsfirði, og Krossteinur sakk 8. apríl 2021 uml. kl. 08:00, sí eisini mynd 6.

Mynd 6, yvirlit og knattstøða har mett verður, at Krossteinur sakk. Kelda: Vikmar

Fyrsta ábending um at okkurt er galið er, at manningin fær ávaringar um, at fyrst annar og síðani hin motorurin gongur heitur. Nær hetta nágreiniliga hendir er ikki greitt, men tað hendir í tíðarbilinum millum fráferð kl. 05:30 og kl. 06:42 tá MRCC fær boð um óhappið frá Stórufles. Tá boðini koma frá Stórufles, er báturin staddur umleið hálvan fjórðing eystur úr Porkerisnesi, sí eisini mynd 6.

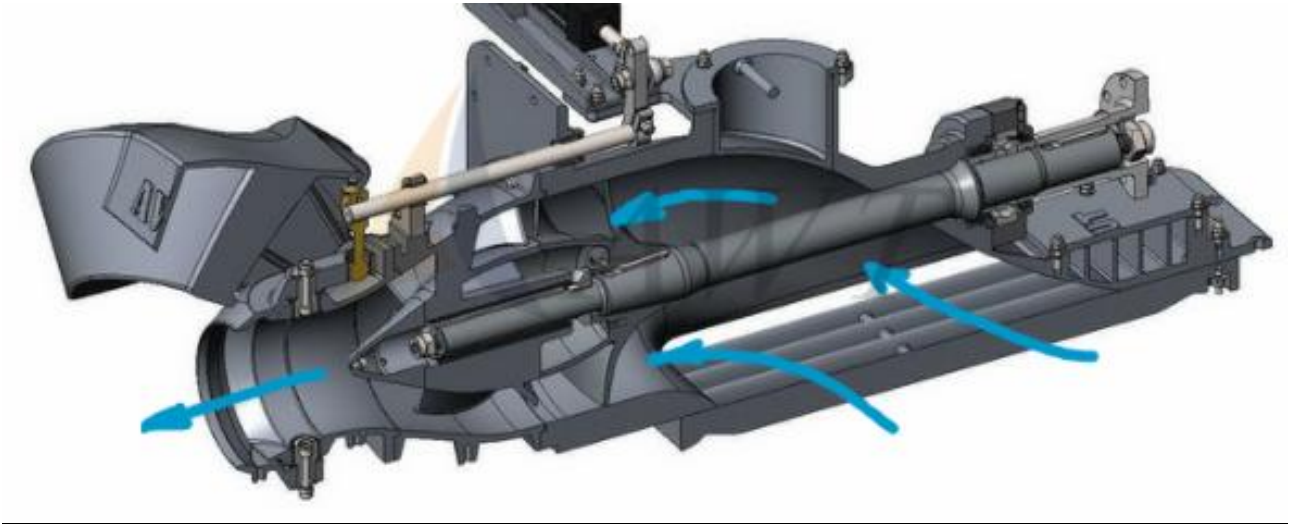
Mynd 7, hamilton Water-Jet skipan

Framdriftskipanin umborð á Krossteini er ein “Hamilton Water-Jet” skipan, ið ikki hevur skrávur, sum ein vanligur bátur. Skipanin tekur vatn inn ígjøgnum botnin á skipanini og trýstir síðani sjógvinn út ígjøgnum rørið, har ein aksil roterar við eini water-jet-dysu á. Um hesin aksilin fær skaða ella

brotnar av um tvøran, so er møguleiki fyri leka gjøgnum hesa skipanina og inn í motorrúmið. Men í hesum føri ber ikki til at staðfesta, um so var.

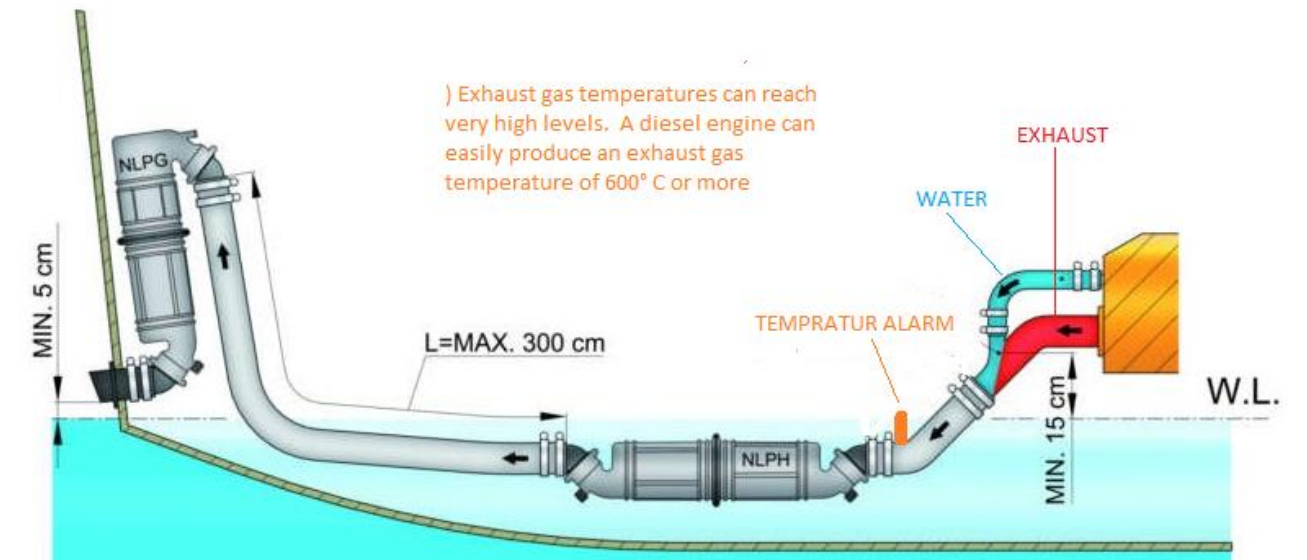
Mynd 8, Køli og útstoytskipan, kelda www.vetus.com

Útstoytskipan, sí mynd 8, var upprunaliga av slagnum Vetus, seinni umbygd av reiðaríi. Á sjógvsíðuni fer sjógvurin í útstoytið (vált útstoyt) og aftur ígjøgnum skipanina. Um nú til dømis sjógvkølingin verður burtur, so kann skipanin gerast ov heit, og slangur kunnu móguliga smelta. Tað er avgerandi, hvussu leingi motorar hava verið í gongd, áðrenn teir verða sløktir. Motorar sløkna ikki sjálvir, tá teir eru blivnir ov heitir, men teir geva alarm. Sjóvinnustýrið hevur fingið upplýst, at útstoytsskipanin hjá Krossteini ikki var dagførd við hitafølara/alarmi. Hesin varð avmonteraður í sambandi við áðurnevndu umbygging.

- Tað at roykur kemur, fyrst í stýriborð og síðan bakborð, kann vera orsakað av, at kølingin í stýriborð er gingin fyrri, og síðani er bakborðskøling gingin fyrri.
- Sambært framleiðara av útstoytsskipan, so kann skipanin koyra turr í einar 10 min. Gongur longri tíð, er vandi fyrri at partar av útstoytsskipanini gerast ov heitir og smelta. Útstoytsgassið í einari tílkari skipan kann, sambært framleiðara, gerast yvir 600° celsius.
- Sambært framleiðara eigur alarmur at vera á útstoytinum beint aftaná, at útstoytsgass og kølivatn renna saman í útstoytið. Sjovinnustýrið hevur fingið at vita, at hesin alarmur varð tikin av skipanini í sambandi við eina umbygging/modifisering av hesi skipan.
- Sambært frágreiðing frá manningini kom eingin eld- ella roykávaring í støðuni, og sløkkiskipanin bleiv ikki útloyst av manningini.
