# EYSTURBÚGVIN & VESTURBÚGVIN

Søulykkesrapport om kollision og forlis

14. APRIL 2022

## SØULYKKESRAPPORT OM KOLLISION MELLEM EYSTURBÚGVIN OG VESTURBÚGVIN OG FORLISET AF EYSTURBÚGVIN DEN 14. APRIL 2022

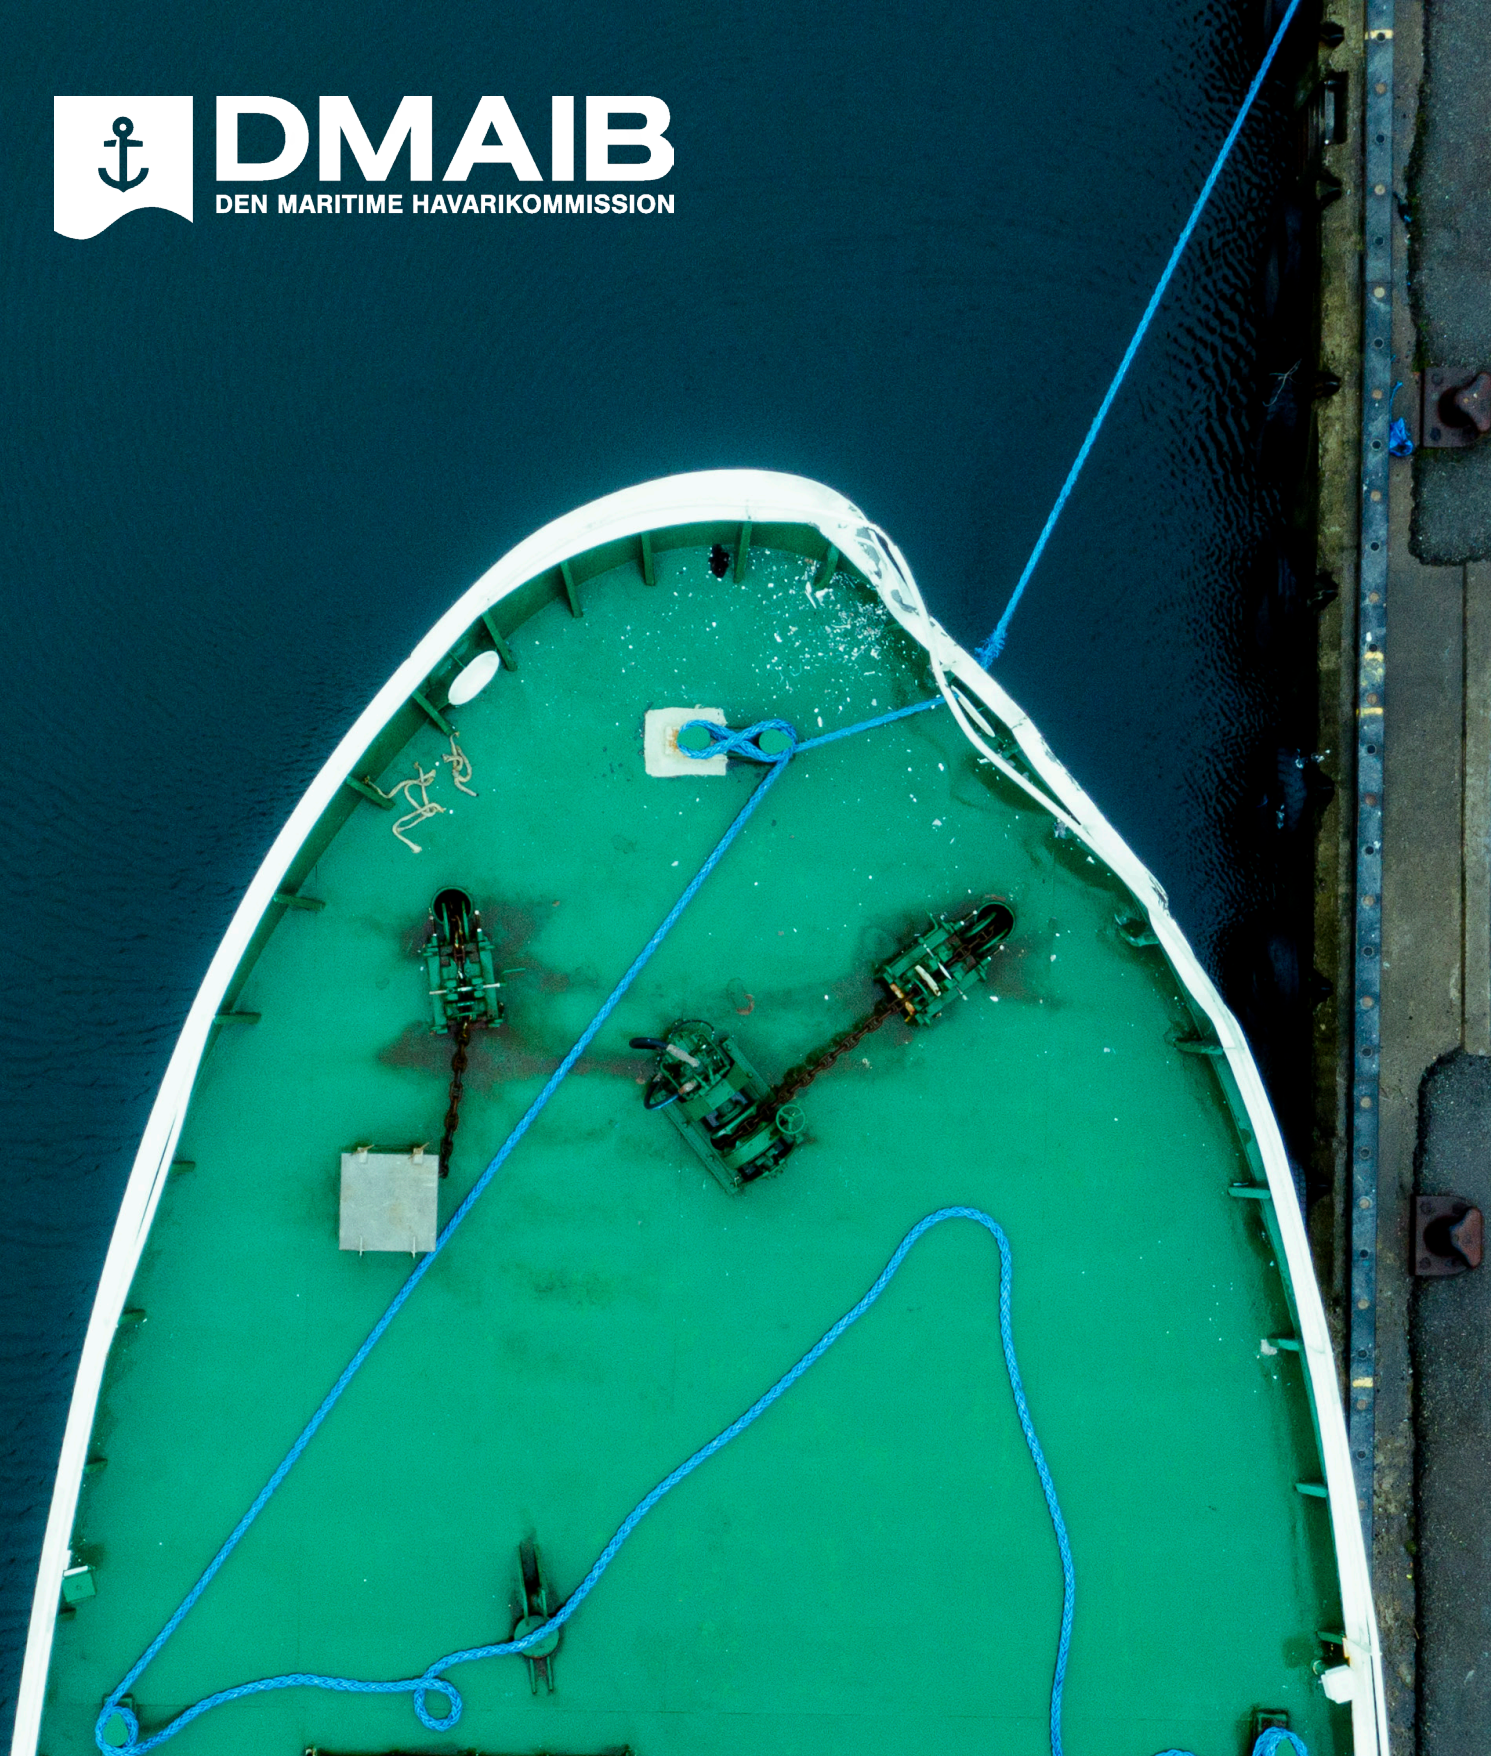
Foto: Skader på VESTURBÚGVINs bov  
Kilde: DMAIB

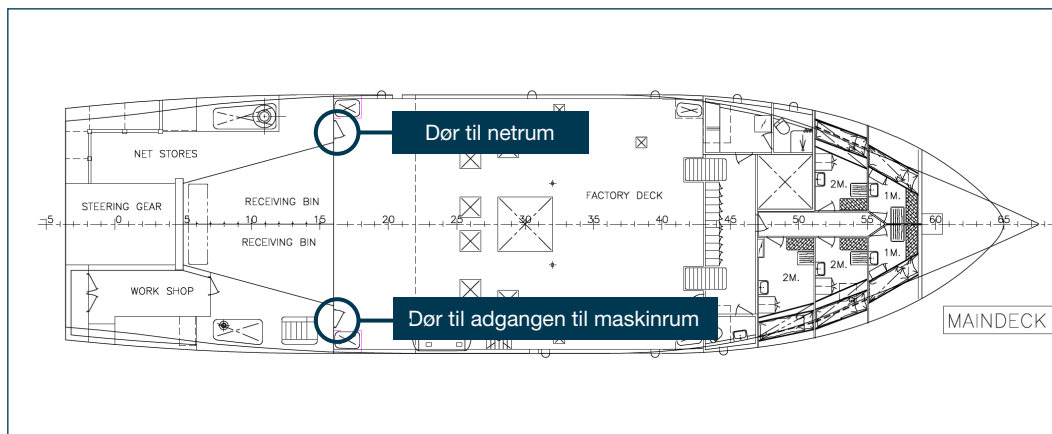
På EYSTURBÚGVIN lå maskinmesteren i sin køje. Han vågnede ved, at han hørte trawlet blive kørt ud og bemærkede, at motoren stoppede. Han stod op og skyndte sig at tage tøj på. Pludselig forsvandt strømmen, og han vidste, at noget var galt. Han tog sin lygte og skyndte sig ned på fabriksdækket for at komme ned i maskinrummet. På fabriksdækket mødte han styrmanden, som stod ved døren, der førte ind til adgangen til maskinrummet. De kunne se en voldsom røgudvikling og skyndte sig at lukke døren. På den anden side af fabriksdækket kiggede de ind af døren til netrummet, hvor de kunne se vand strømme ind (figur 5). De lukkede døren og løb op på broen via dækket, hvor styrmanden kunne se søen strømme ind på agterdækket, fordi skibets agterende blev trykket ned af det indtrængende vand i maskinrummet.

Figur 5: Døre til netrum og værksted på fabriksdækket på EYSTURBÚGVIN.  
Kilde: MEST modificeret af DMAIB.

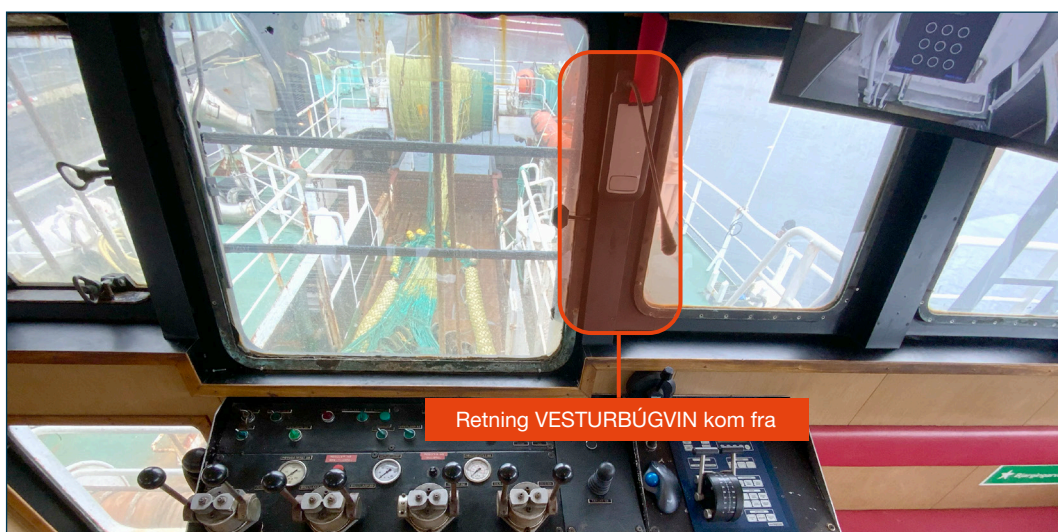
Under udsætning af trawlet stod skipperen normalt alene på broen ved betjeningspanelet og havde sin opmærksomhed rettet mod agterdækket. Mens han betjente spillene var hans fokus på kommunikationen med besætningen på dækket og på at betjene håndtagene til spillene. På figur 7 ses skipperens udsyn over dækket. De lodrette vinduesrammer udgjorde blinde vinkler for skipperens udsyn, som mindskede skipperens mulighed for at se VESTURBÚGVIN have kurs med høj fart mod EYSTURBÚGVINS bagbord låring ved galgen.

Figur 7: Udsyn fra betjeningspanel til trawlspl på VESTURBÚGVIN.  
Kilde: DMAIB

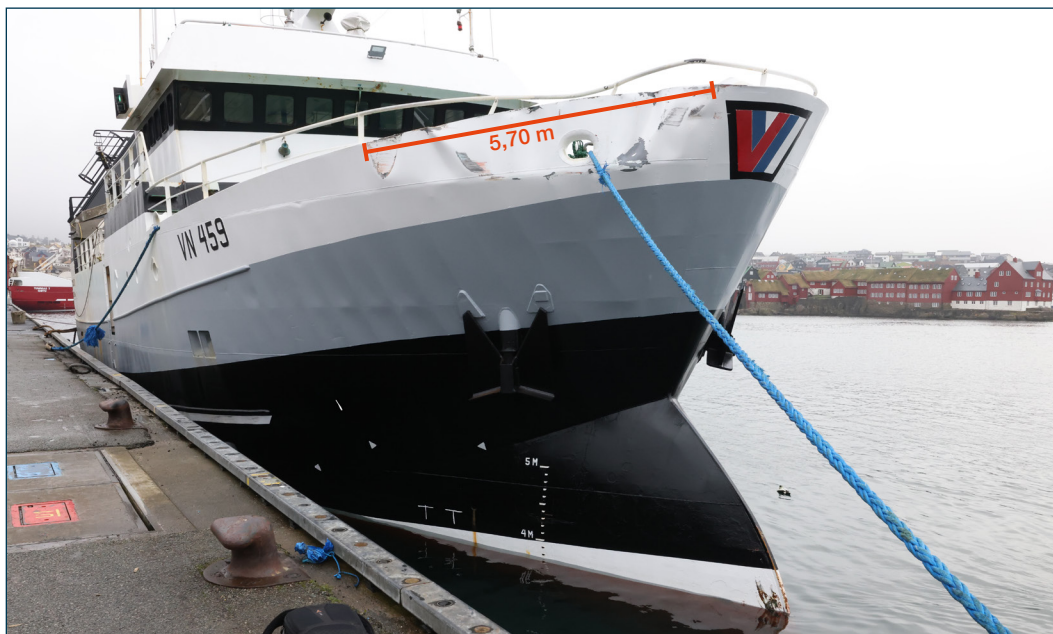
Ved kollisionen fik VESTURBÚGVIN indtrykninger på den øverste del af skanseklædningen ca. 5,70 m agterover fra bovns centerlinjen på skibets styrbord side. Skanseklædningen var trykket ca. 1 m ind (figur 8).

Figur 8: Skader på VESTURBÚGVINS styrbord side.  
Kilde: DMAIB

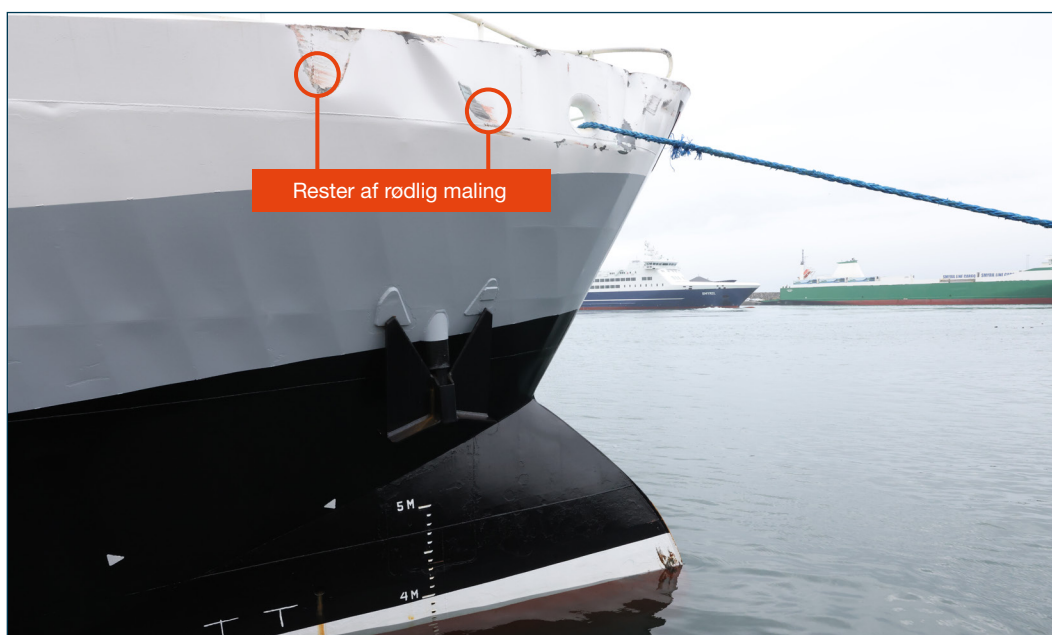
Der blev observeret rester af rødlig maling på skaderne på skanseklædningen (figur 9), hvis oprindelse ikke kunne verificeres.

Figur 9: Skader på VESTURBÚGVINS styrbord side.  
Kilde: DMAIB

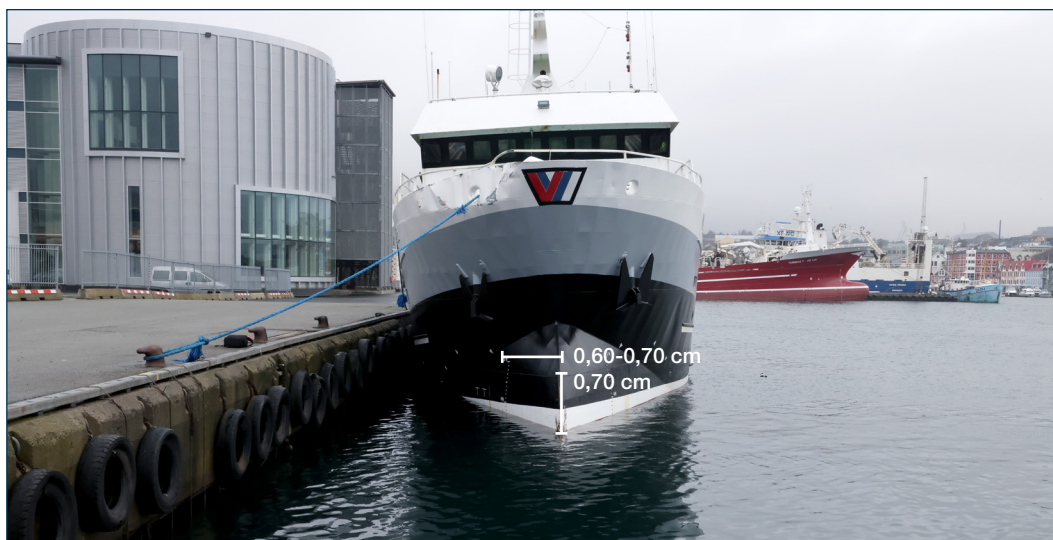
Derudover blev der fundet udvendige skader på bulben over og under vandlinjen. Skaderne havde karakter af mindre buler og skader på malingen. Udstrækningen af skaderne var ca. 0,70 m over vandlinjen med en udstrækning på 0,60-0,70 m agterover. Selvom bulben havde fået skade, så var der ingen skader på stævnens skanseklædning, hvor et logo var påmalet (figur 10). Skadernes begrænsede omfang skulle ses i sammenhæng med, at bulben var klassificeret henhold til Lloyd's Register of Shipping notation FS Ice Class 1C. Det vil sige, at skibet var designet til at sejle i isfyldt farvand.

Figur 10: Skader på bulben på VESTURBÚGVIN.  
Kilde: DMAIB

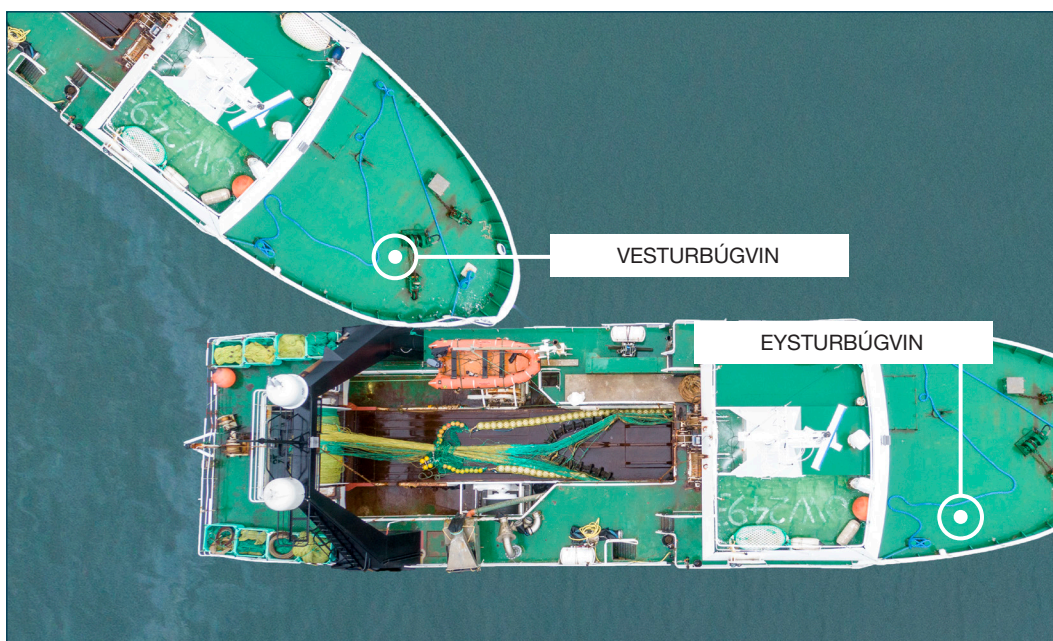
Adskillige besætningsmedlemmer, som befandt sig forskellige steder på EYSTURBÚGVIN, observerede VESTURBÚGVIN komme fra en retning agten for tværs på bagbord side og ramte med stævnen ind i EYSTURBÚGVINS bagbord låring ved galgen (figur 11).

Figur 11: Rekonstruktion af VESTURBÚGVINS og EYSTURBÚGVINS kollision  
Kilde: DMAIB

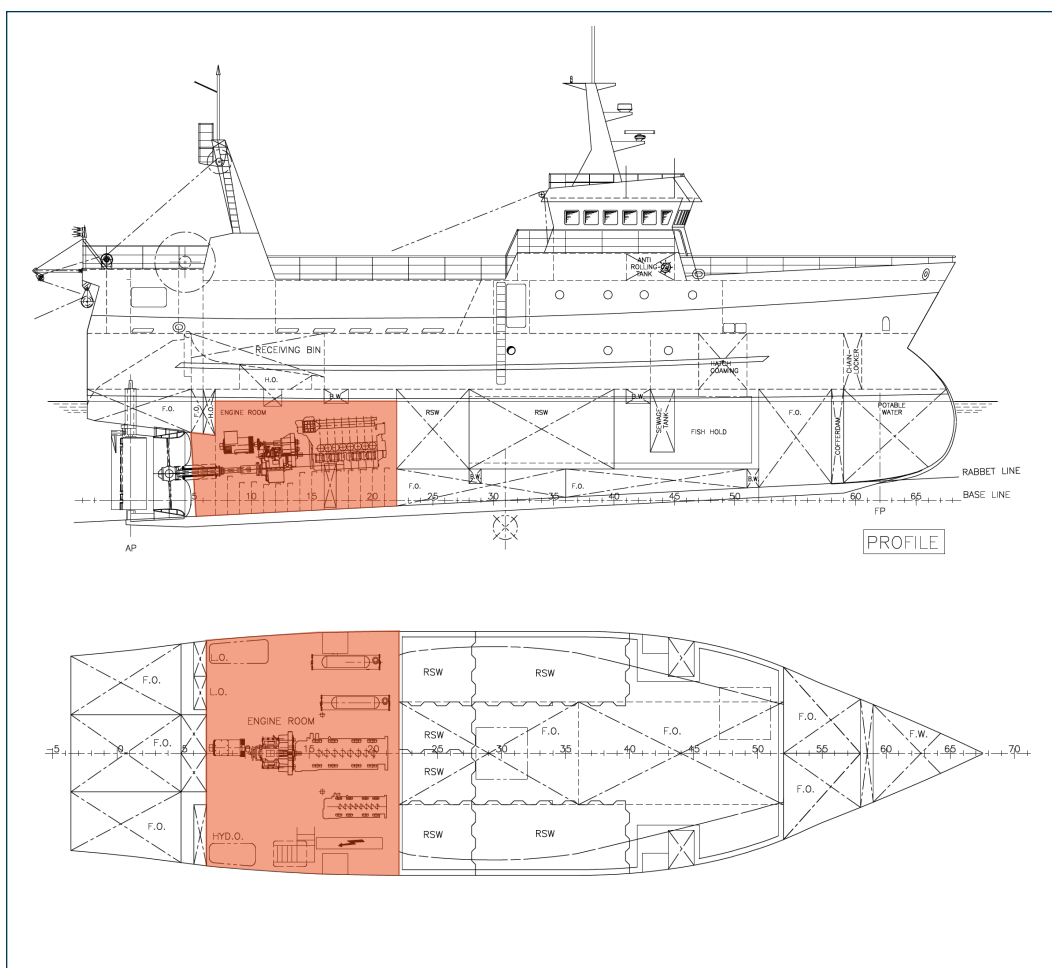
På baggrund af vidneudsagn kunne det konstateres, at vand trængte ind i netrummet og værkstedet, hvor der var en nedgang til maskinrummet, i den tid, som det tog styrmanden at gå fra trawldækket og ned på fabriksdækket. Derudover observerede vidner, at skibet mistede strømmen, og der var røgudvikling. Disse observationer indikerede, at maskinrummet hurtigt blev vandfyldt og hjælpemotorer, generatorer og strømtavler kom i kontakt med vand, kortsluttede og brød i brand.

På figur 12 ses generalarrangementet fra EYSTURBÚGVIN, hvor maskinrummet er markeret. For at maskinrummet kunne blive vandfyldt, måtte VESTURBÚGVINS bulbstævn have påført en skade på EYSTURBÚGVINS skrog, der var så alvorlig, at der kom hul ind til maskinrummet under vandlinjen.

Figur 12: Vandfyldte rum på EYSTURBÚGVIN observeret af besætningen.

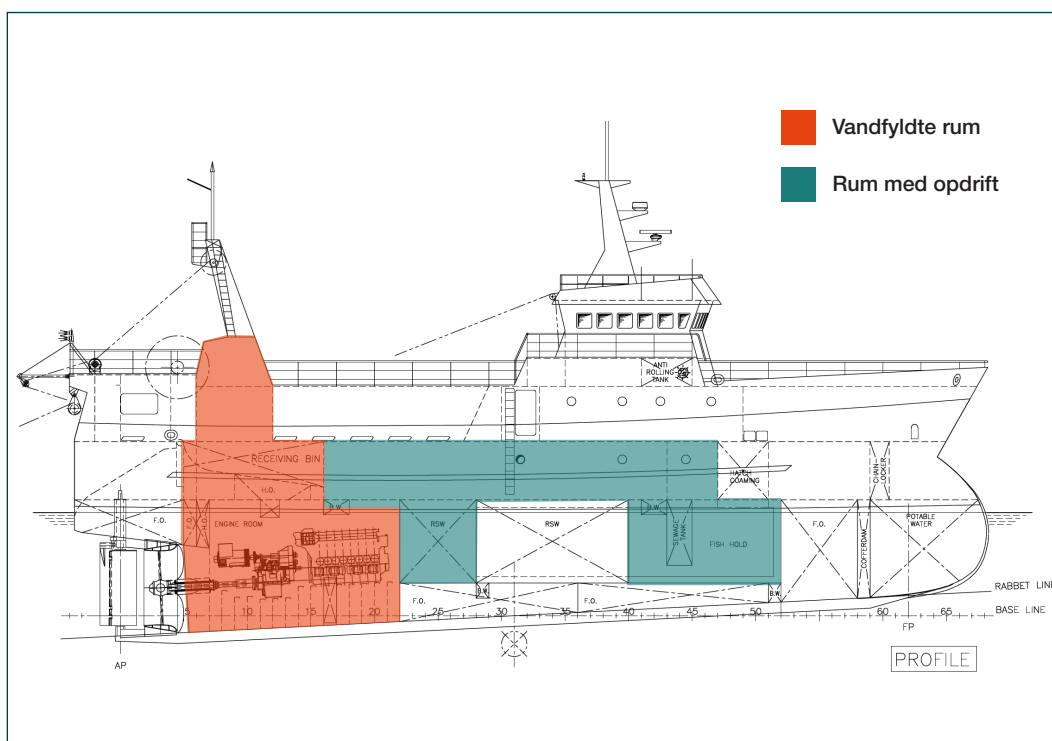
Med henblik på at rekonstruere EYSTURBÚGVINS stabilitetsforhold efter kollisionen, blev der på foranledning af havarikommissionen udført beregninger af skibets stabilitet efter vandfyldning af maskinrummet, netrummet, værkstedet og galgen. Beregningerne var desuden baseret på oplysninger om indhold i skibets brændstof- og lasttanke, som havarikommissionen havde indhentet. Baseret på de oplysninger kunne det konstateres, at de eneste større rum under trawldækket, som gav skibet opdrift var lastrummet, to mindre lasttanke på 15 m<sup>3</sup> i hver side og fabriksdækket (figur 13).

Figur 13: EYSTURBÚGVINS vandfyldte rum.  
Kilde: MEST modificeret af DMAIB

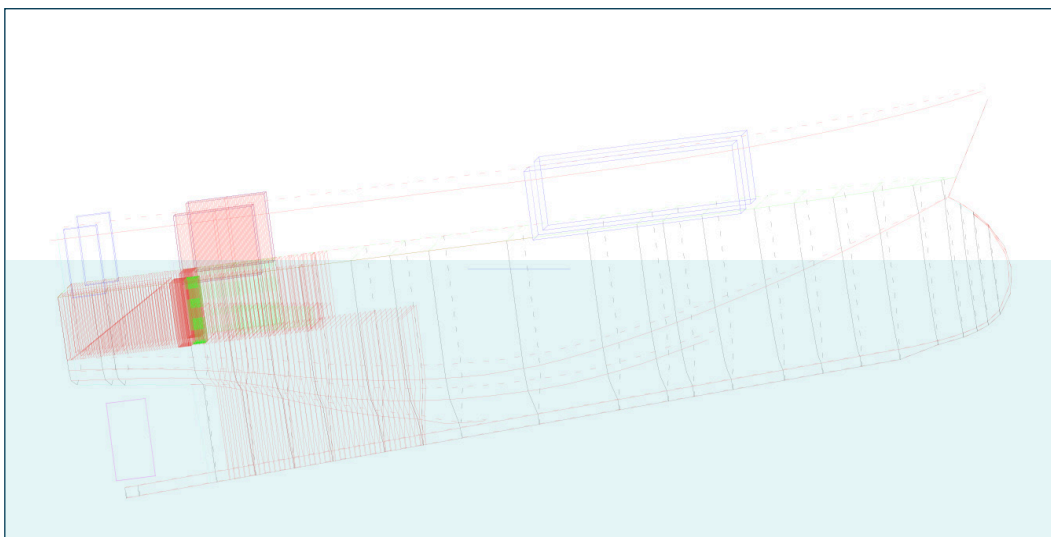
Beregningen af skibets stabilitet viste, at såfremt skibets maskinrum, netrum, værksted og galgen blev vandfyldt, ville skibet have nok opdrift til at holde sig flydende med en dybgang agter på 5,61 m og 3,97 m for med en positiv dynamisk stabilitet. Desuden ville skibets stilling på vandet ikke umiddelbart medføre, at åbninger ville komme under vand (figur 14).

Figur 14: EYSTURBÚGVINS stilling på vandet efter vandfyldning.  
Kilde: MEST modificeret af DMAIB

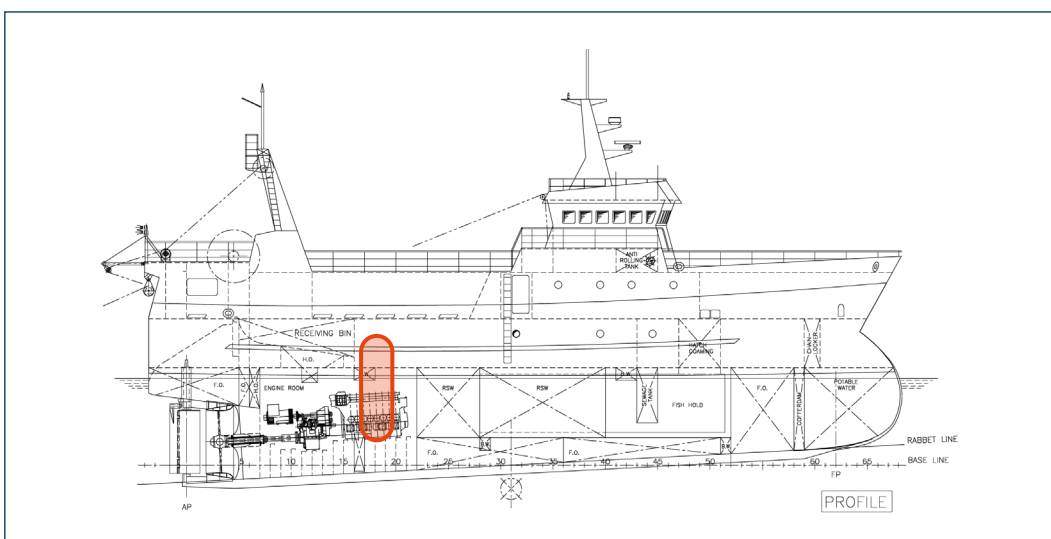
Derfor måtte der være en anden større åbning, hvor vandet kunne trænge ind i på fabriksdækket. Ud fra de ovennævnte forudsætninger måtte VESTURBÚGVIN ved kollisionen have beskadiget mere end maskinrummet. Et tænkt scenario var, at bulben på VESTURBÚGVIN ramte så højt på EYSTURBÚGVIN, at klædningen til fabriksdækket blev beskadiget (figur 15 og 16).

Figur 15: Alternativt scenario for skade på EYSTURBÚGVIN.  
Kilde: MEST modificeret af DMAIB.

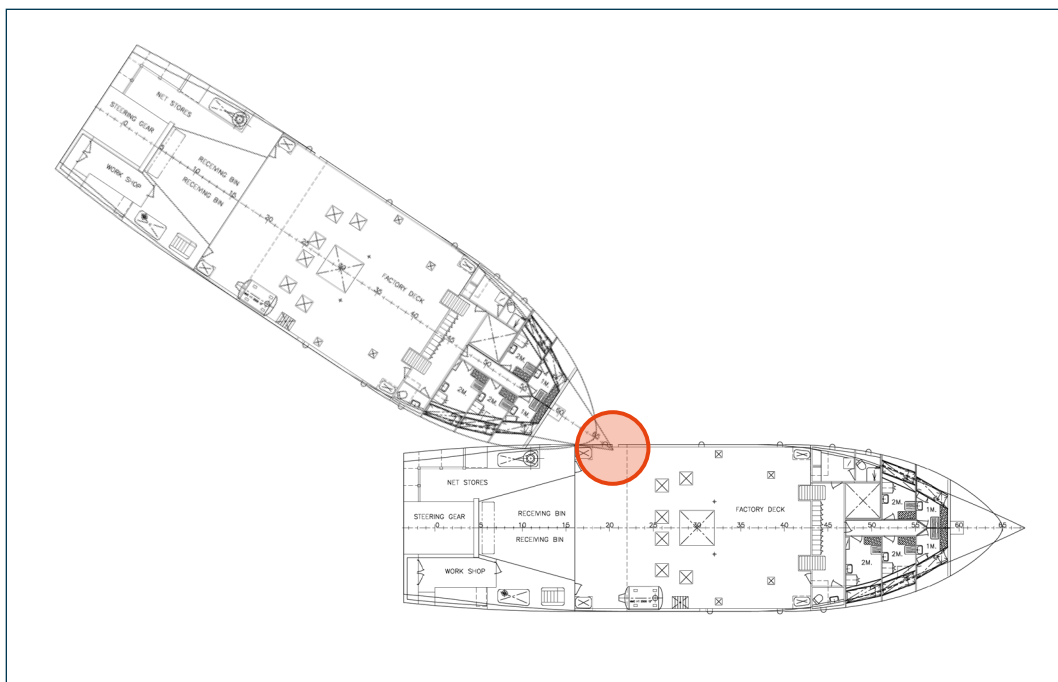
Figur 16: Alternativt kollisionsscenario mellem VESTURBÚGVIN og EYSTURBÚGVIN.  
Kilde: MEST modificeret af DMAIB.

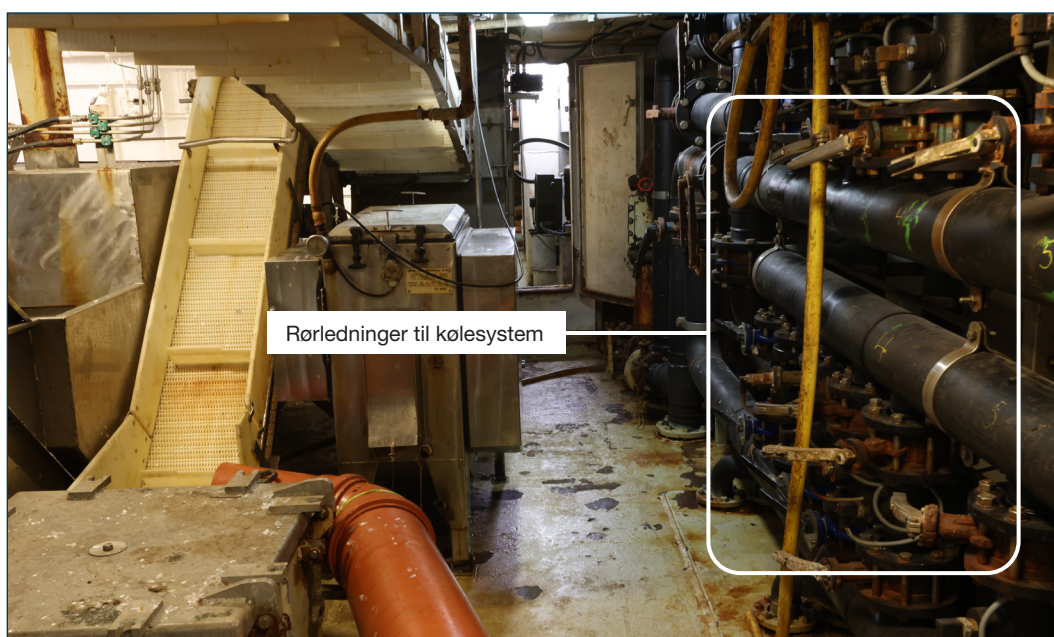
Besætningen, som befandt sig på fabriksdækket kort efter kollisionen, bemærkede ikke, at der var et hul i skanseklædningen i bagbord side. Det kunne skyldes, at det var mørkt på fabriksdækket og rørledninger til køleanlægget dækkede det meste af skottet (figur 17).

Figur 17: Bagbordside af fabriksdækket på VESTURBÚGVIN.  
Kilde: DMAIB
