## Átak 2022, alibátar

Dato: 10.08.2022

## Átak:

Sjóvinnustýrið hefur í vár og summar kanna 28 alibátar, ella tað ið svarar til 34% av samlaða talinum av alibátum í Føroyum. Bátar í flestu aliløkjum hjá fyrirkunum Luna, Mowi og Bakkafrost eru við í nevndu kanningini.

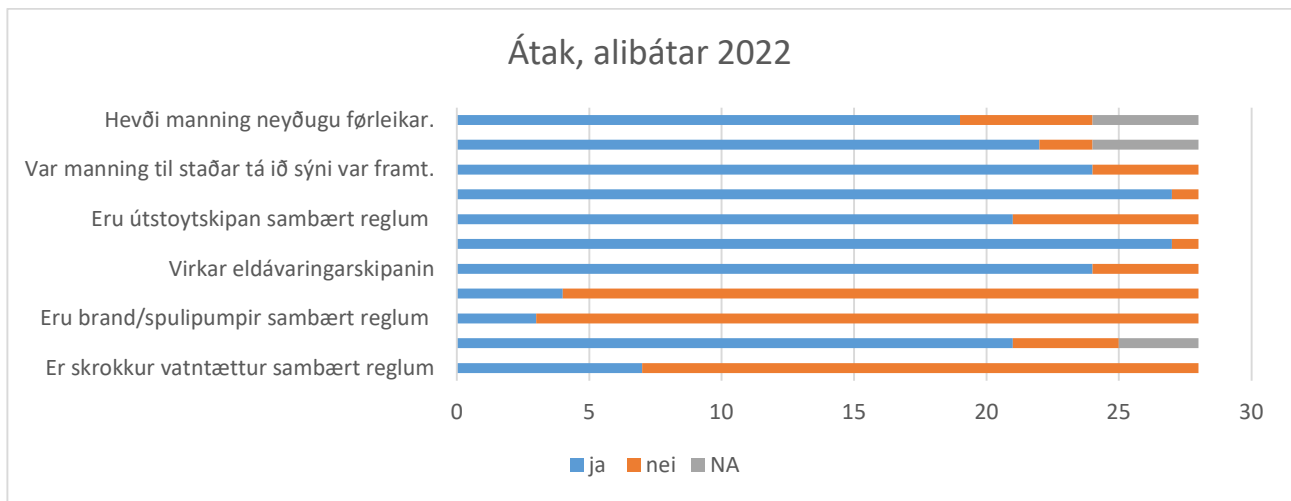
### 1. Stabbamynd, átak 2022 alibátar

68% er svari játtandi, 18% noktandi og 14% sum ikki kunnu staðfestast tí at eingin av manningini var umborð.

79% er svarið játtandi, 7% noktandi 14% sum ikki kunnu staðfestast tí at eingin av manningin var umborð.

86% er svarið játtandi 14% noktandi. Orsøkin til at manningin ikki var umborð var at bátar vóru á beding tá Sjóvinnustýrið var umborð.

96% er svarið játtandi og 4% noktandi.

75% er svarið játtandi og 25% noktandi

96% er svarið játtandi og 4% noktandi

86% er svarið játtandi og 14% noktandi

14% er svarið játtandi og 86% noktandi

11% er svarið játtandi og 89% noktandi.

75% er svarið játtandi og 14% noktandi og 11% ikki relevant

25% er svarið játtandi og 75% noktandi.

Sum kanningin vísur, so eru størstu avbjóðingar á økinum, skrokktættleiki, brand, spuli og lensipumpur.

Sjóvinnustýrið hevur arbeitt við hesum avbjóðingunum, og fyri at vinnan skal fáa eina greiða ábending um hvørji krøvini eru, er ein sokallaða javnvirda (ekvivalenta) loysn fyri brand, spuli og lensipumpir gjørd, ið kann nýtast ístaðin fyri galdandi reglur á økinum. Ein ekvivalent loysn er ein loysn ið er minst líka trygg og góð sum galdandi reglukrøv.

Í samband við skrokktættleiki hevur Sjóvinnustýrið víst á hvussu rør og kaðal gjøgnumføringar eiga at verða gjørdar sambært reglum á økinum, og at tað eru fleiri góðkendrar loysnir á marknaðinum til endamálið.

Sambært kanningini eru alarmer á útstoytskipanirnar ikki nøktandi, og er tað oftast hitafølari í manglar á útstoytskipanini. Har tað er ein partur av ávaringarskipanini, eigur alarmur at vera settur í skjótast til ber.

Fyri at røkka málinum um at allir alibátar lúka krøvini fyri omanfyri nevndu øki, hevur Sjóvinnustýrið sett eina skiftistíð fyri eigarar og manning um at fáa viðurskiftini í rættlag sum skjótast, og í seinasta lagi við komandi høvuðssýn, trygdini á sjónum at gagni.
