ELLINOR OW2321  
SOKKIN 8. NOV. 2023  
SJÓVANLUKKUFRÁGREIÐING

## **Sjóvanlukkufrágreiðing um útróðrarbátin Ellinor, ið fór at leka og sakk vestanfyri Sandoyinna hin 08.11.2023.**

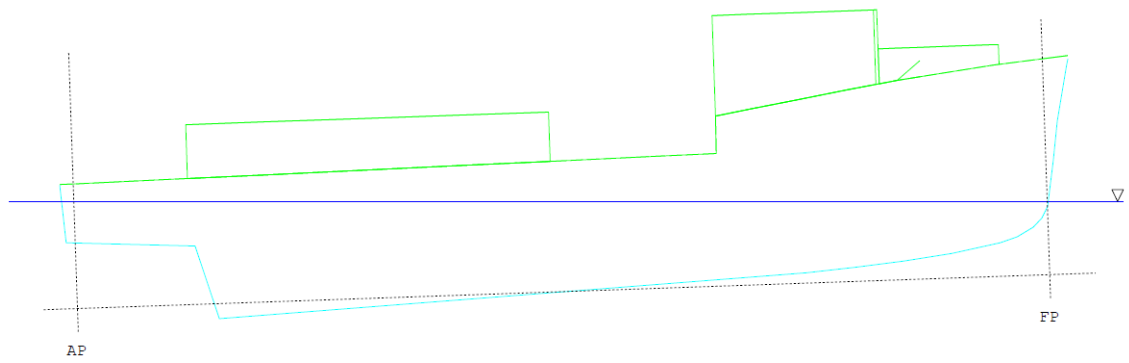
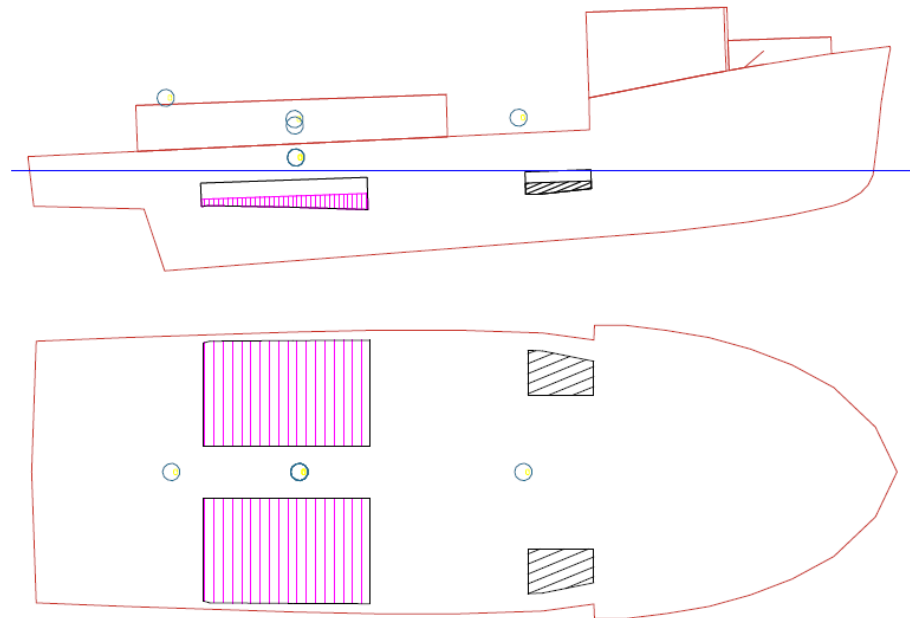
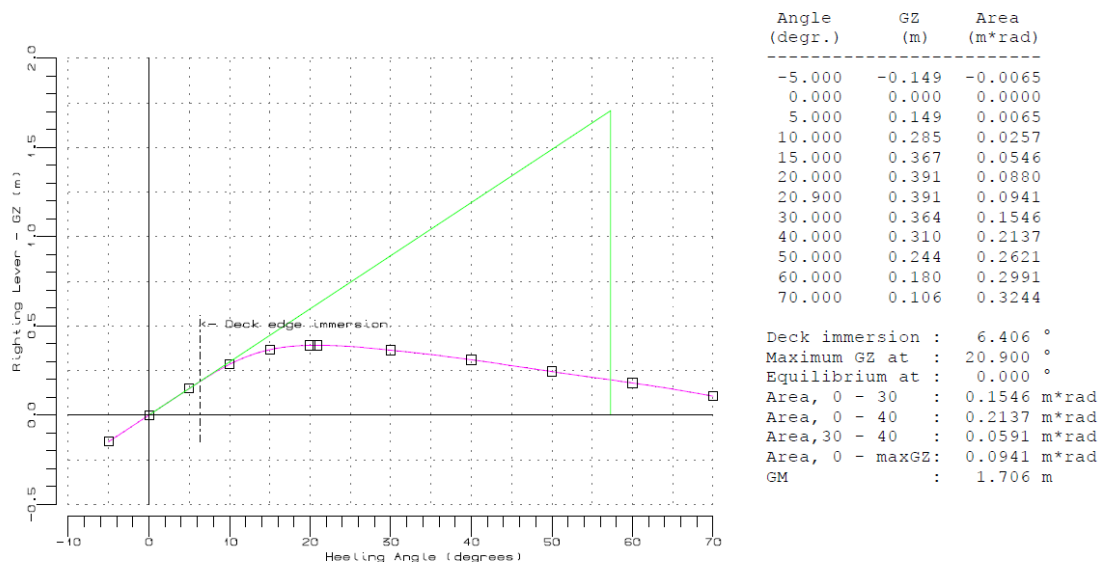
## 7.1. Laststøða nr. 1

Forritið prógvar, at galdandi stabilitetskrøv eru innanfyri minsta mark, og gevur metta laststøðan lagnudagin ikki orsök til at halda, at intakt-stabiliteturin í sær sjálvum hevur havt nakra ávirkan á hendingina.

Tí er niðurstøðan tann, at báturin hevur likið. Legin hevur ávirkað laststøðuna. Og við støði í frásøgnum og myndatilfari tykist sjógvurin fyrst at vera komin inn aftarlaga í bátinum.

Sambært tekningini í forritinum sæst, at fríborðið er minst aftan. Í forritinum er Transversal Center of Gravity (TCG) sett til null. Tað vil siga, at tyngdarpunktið liggur í diamentralplaninum. Undir hesi fyritleyting er staðfest, at fríborðið verður null við 6,406° slagsíðu sambært Intact Stability Data. Hetta svarar til eitt minsta fríborð á 25 cm. Men í praksis liggur TCG sjáldan í diamentralplaninum. Sostatt hevur minsta fríborð mest sannlíkt verið nakað minni lagnudagin.

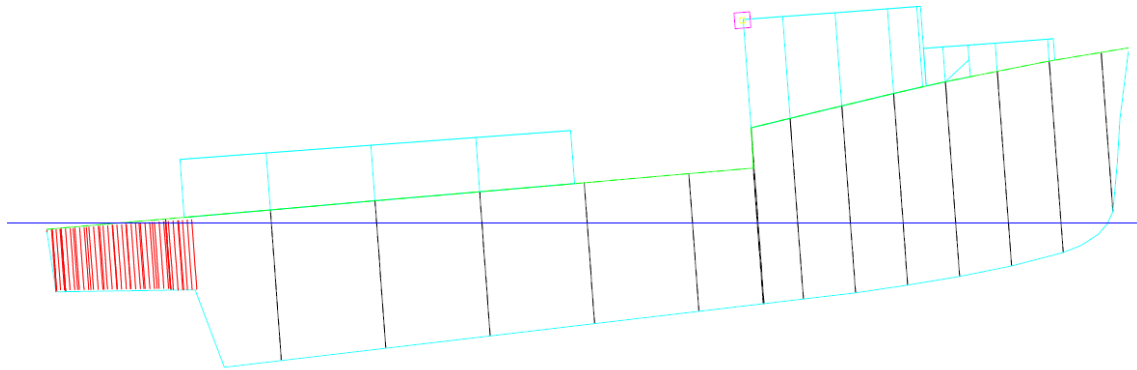
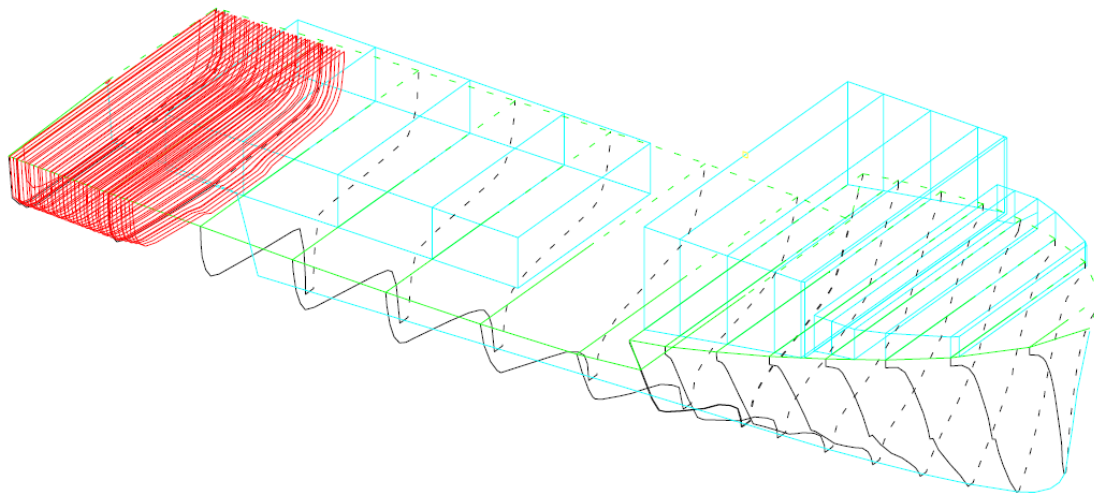
## 7.2. Laststøða nr. 2:

Hendan laststøðan er laststøða nr. 1 samanfallandi við einum hugsaðum ástøðiligum tilburði, har stýrimaskinrúmið (aftpeak) er fyllt við sjógvi.

Tað er eyðsæð, at helvtin av dekkinum yvir stýrimaskinrúminum hevði farið undir vatnlinjuna. Og um lekin einans var í stýrimaskinrúminum hevði tað møguliga verið gjørligt at bjarga bátinum. Men einki vatntætt skott er frammanfyri stýrimaskinrúmið (aftpeak). Sostatt vildi sjógvur farið víðari frameftir í bæði borð og heilt fram til maskinrúmsskottið og heilt inn í maskinrúmið, tí gjøgnumføringin hjá akslinum ikki er vatntøtt. (Sí stk. 8.7).

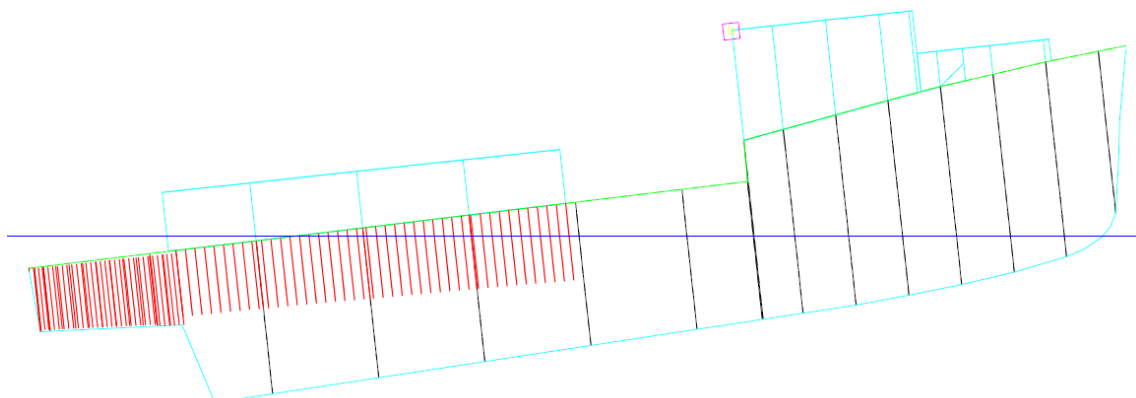
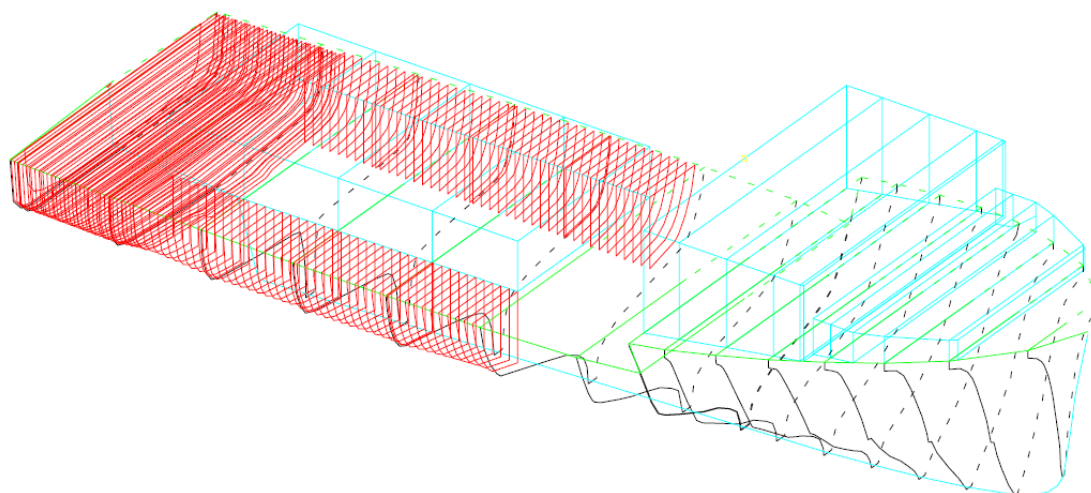
### 7.3. Laststøða nr. 3

Her ímynda vit okkum ein leka onkrastaðni aftanfyrir maskinrúmsskottið, sum við tíðini fyllir afturskipið við sjógvi og rúmini í bakborð og stýriborð millum langskipsskottini í lastini og síðuklæðninginum.

Í hesi laststøðuni verður mettt, at umleið trýggir metrar av afturdekkinum høvdu verið undir vatnlinjuni í blikastilli. Sambært manningini vóru umleið fimm metrar av afturdekkinum undir. Men rull og alda ávirka, hvussu sjógvur skolar inn á dekkið. Støðan kann hava verið verri, tí vatn kann eisini hava verið í lastini. (Sí stk. 8.8).

Tískil verður laststøða nr. 3 ella ein líknandi laststøða mettt sum eitt skikkað boð uppá, hvussu støðan var, tá ið menninir varnaðust lekan. Myndir og filmar vísa, at Ellinor OW2321 hevði slagsíðu til bakborð. Tað er mest sannlíkt eitt tekin um, at meira sjógvur var í bakborð og at dieselolja hevur runnið úr SB tanga og í BB tanga. (Sí stk. 8.16).
