## **Frágreiðing frá Sjóvinnustýrinum um hending, tá ið Reynsmúli og Neshamar stoyttu saman í Djúpinum hin 15-11-2010**

*Frágreiðingin er bygd á útsagnir frá bátsfórrarunum á Reynsmúla og Neshamri.*

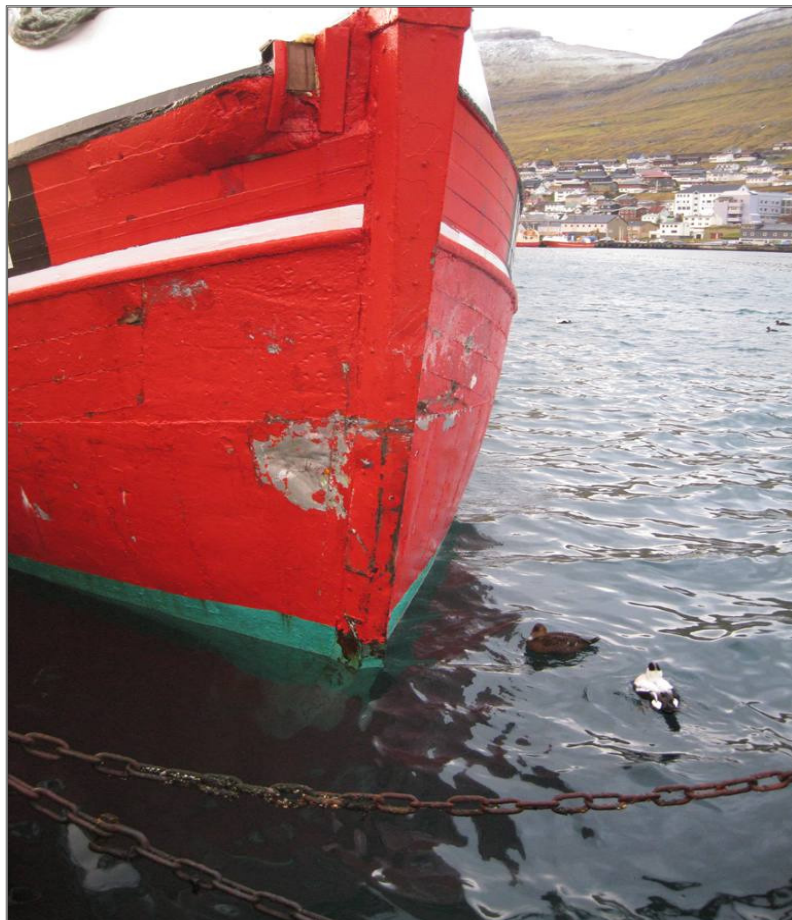
Stýriborðs bógvur á Reynsmúla bleiv trýstur nakað inn. Tó onki brot á skrokkin staðfest.

Áleið kl. 15:00 stoyta bátarnir saman. Neshamar siglir inn í stýriborðs bógv Reynsmúlar, skamt aftanfyri stevnið. Bresturin er harður, og bógvurin á Neshamri verður illa skaddur.

*Bógvur Reynsmúlar eftir samanbrestin. Væl sæst, hvar Neshmar tók*
