## **Sjóvanlukku frágreiðing frá Skipaeftirlitinum**

**Skipanavn: M/Tr Polarhav, FD-1196**

**Dagfesting: 12. novembur 2009**

**Vanlukka: Deyðsfall**

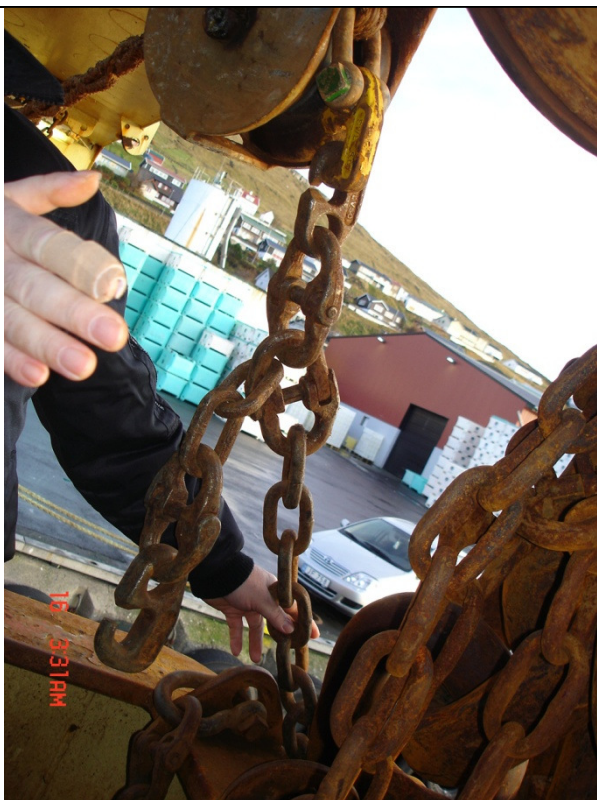
Mynd nr.1, Endi á millumbreitli, sum millumhálari hevði vundi seg um.

Á dekkinum eru maðurin, sum bleiv skaddur og ein dekkari, sum stýrir millumhálaraspælinum á staðnum við spælið í SB. (Sí Skjal nr.3, Frágreiðing frá skipara, Skjal nr.4, Sjófrágreiðing, Skjal nr.5, Mynd nr.1, 2, 3 og 4)

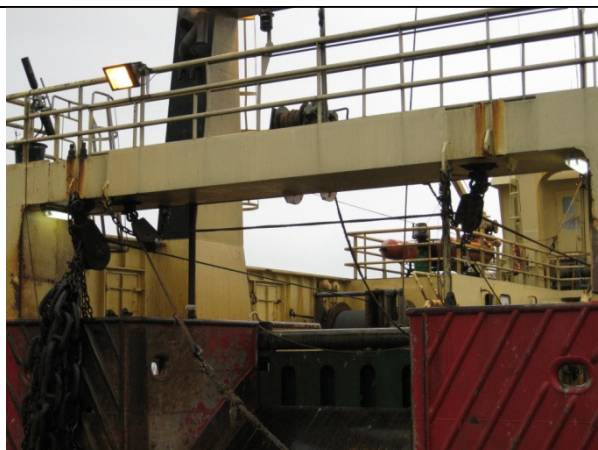
Mynd nr.2, Trolvekt, Trolblokkur, Blokkar til millumhálara.

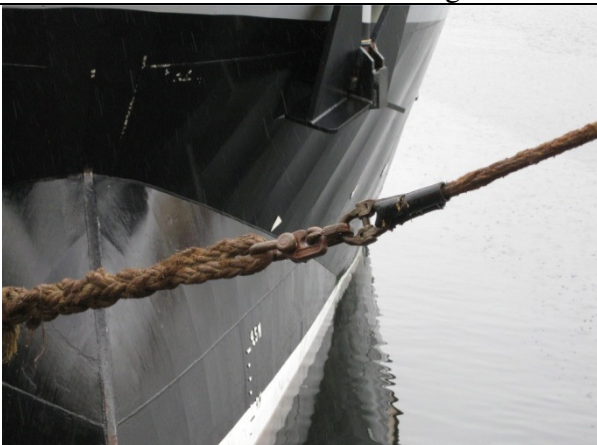
Mynd nr.3, Endi á millumhálara.

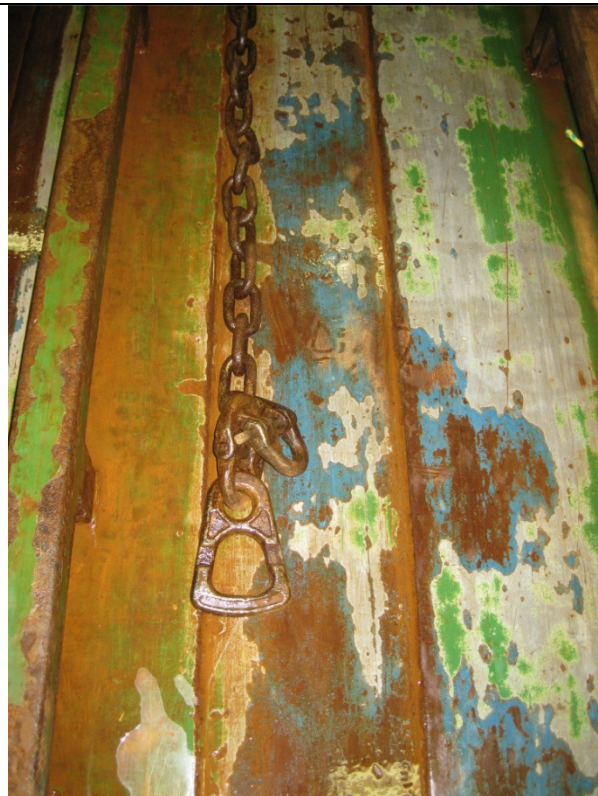
Mynd nr.4, Millumbreitil aftari endi, lás til breitil og G eyga til G krók í bakstrebara.

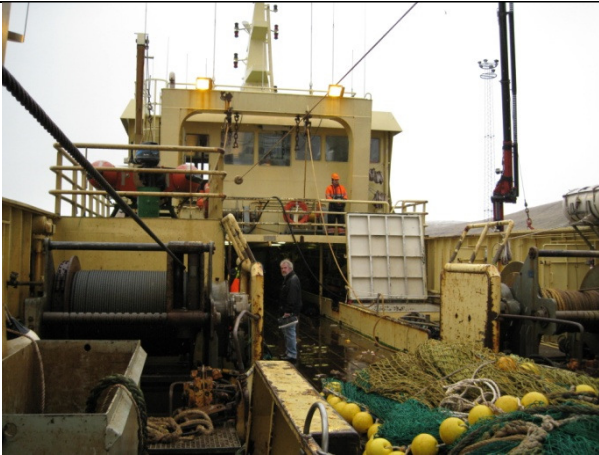
Mynd nr.5, Maður (sum bleiv skaddur), útsýni til brúgv.

6. Fyri at gera eina roynd, at loysa trupulleikan, ger maðurin, sum bleiv skaddur, tekin til vakthavandi á brúnni um, at hann vil hava BB gils. (Sí Skjal nr.5, Mynd nr.5 og 6, Skjal nr.6)

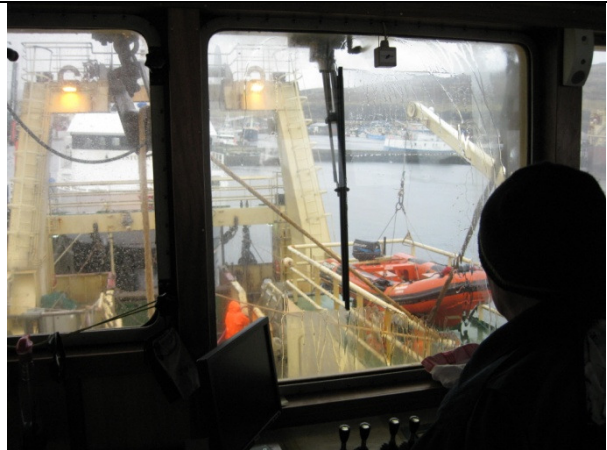
Mynd nr.6, Skipari, útsýni til dekk.

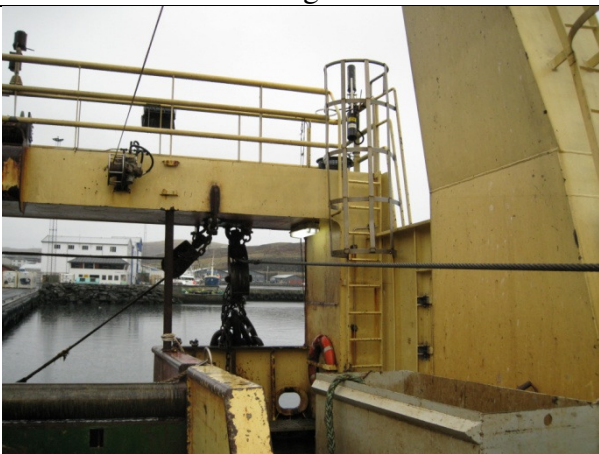
Mynd nr.7, Dekkari stendur á leið í høggu síðu á myndini tá óhappi hendir.

Dekkarin er í hesi løtu staddur í BB longur frammi. (Sí Skjal nr.5, Mynd nr.7)  
Skipið liggur í hesi løtu við deyðari skrávu og undan vindinum, tað er myrkt, men sýnið er toluligt.

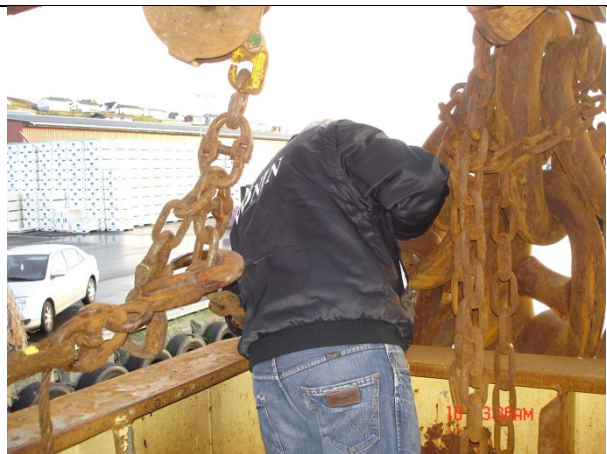
Mynd nr.8, Sannlík støðumynd meðan maðurin koyrir bollingarketuna um millumbreitolin.

Maðurin, sum bleiv skaddur, fer nú eftir bollingarketuni, og byrjar at leggja hesa um millumbreitolin aftanvert fløkjuna. Er í hesi løtu staddur á leið um lúnningina á hekkuni. (SÍ Skjal nr.5, Mynd nr.8)

*Tað er staðfest at maðurin, sum stendur aftur móti lunningini á hekkuni, verður ryktur afturyvir og kemur óiva niður á tvey eygu (sjeklafestir omaná lúnningini) samstundis sum hann mest sannlíkt fær eitt slag á seg frá millumbreitlinum og/ella fløkjuni og/ella gilsakrókinum. Nágreiniliga samansetingin er sostatt ikki staðfest við vissu. (SÍ Skjal nr.5, Mynd nr.13 og 8)*

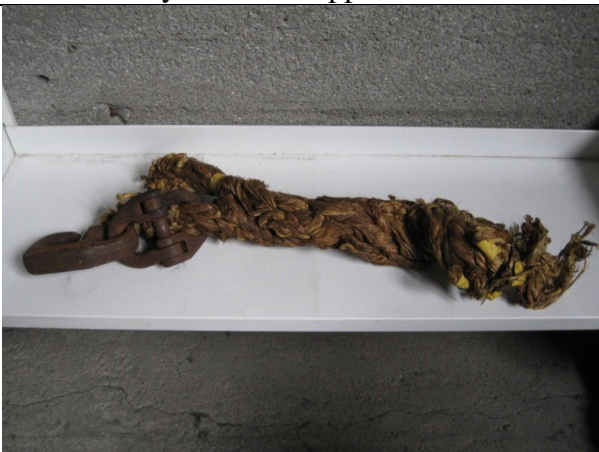
Mynd nr.9, Endin á millumhálara sum var fløktur um millumbreitolin.

Tað er meðan hann er í holt við hetta, at millumhálarin slitnar, og rykk kemur í, til tað stendur á gilsinum. Maðurin verður ryktur aftureftir mest sannlíkt við bollingarketuni og er nærum við at fara í havið. (SÍ Skjal nr.5, Mynd nr.9)

*Tá (S) hevur fingið trol og breitar á dekkið, kann staðfestast, at gilsakrókurin hevur verið krøktur um millumbreitolin. Eisini fáa teir slitna endan á millumhálaranum, sum var fløktur um millumbreitolin. (SÍ Skjal nr.5, Mynd nr.9, 10 og 11)*

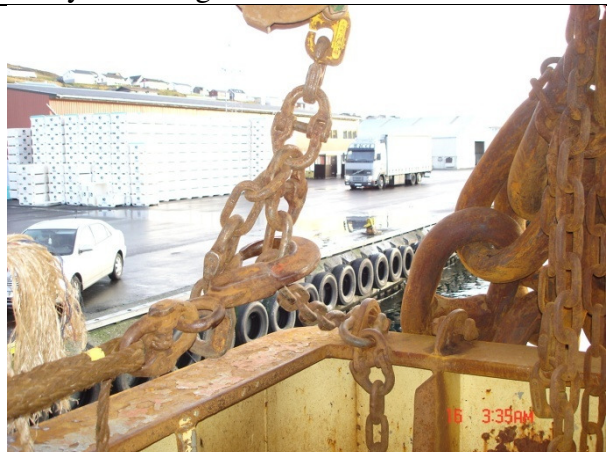
Mynd nr.10, BB Gilsur krøktur um millumbreitil, ketu.

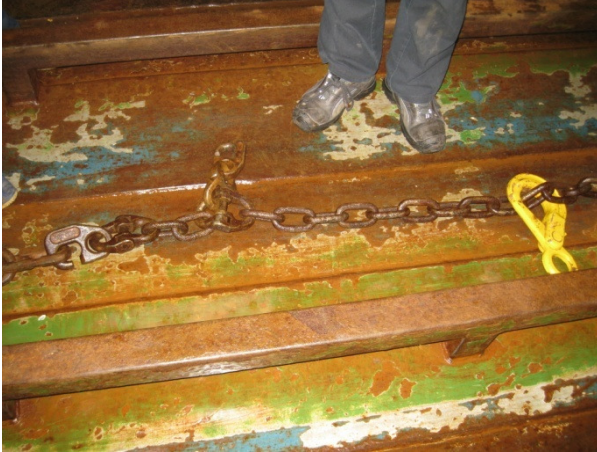
Mynd nr.11, Millumbreitol fremri endi, Gilsakrókur krøktur um ketu, lās frammanfyri gongur ikki ígjøgnum krókin.

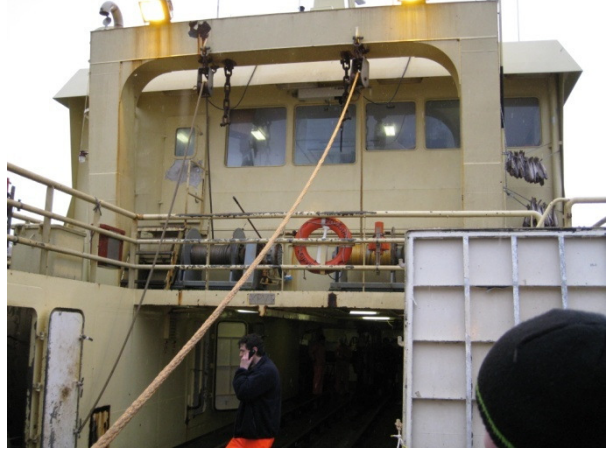
Mynd nr.12, BB Gilsur.

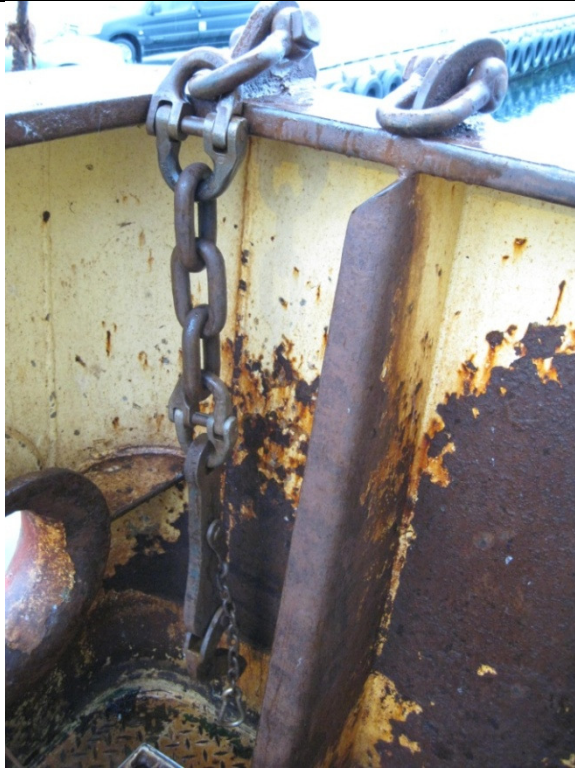
Mynd nr.13, Sjeklafestir omaná lúnning á hekk.

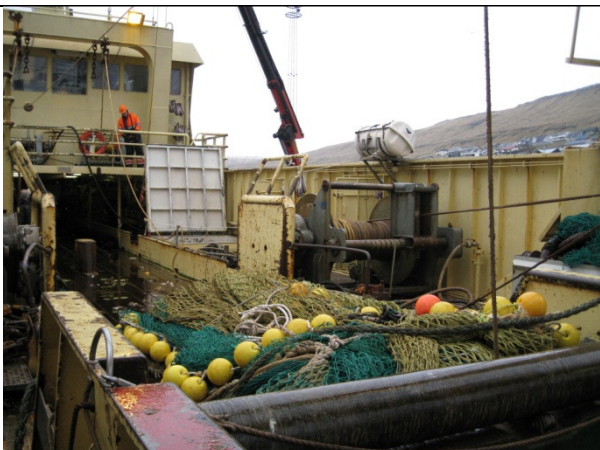
Mynd nr.15, Maðurin (sum bleiv skaddur), útsýni til millumhálaraspæl.

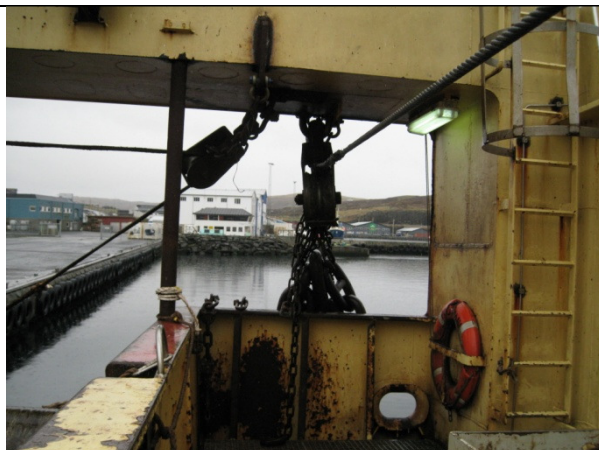
Mynd nr.16, Arbeðspláss hjá manni (sum bleiv skaddur), afturi millum blökkarnar.

*Tað er staðfest, at skipanin/arrangementið við trolvektini ikki livir upp til krøvini í Fráboðan E, Kap.VI, Regla 17, sum í stuttum krevur, at trolvektin skal vera rímliga fikserað, tá hon hongur í trolblokkinum. (Sí Skjal nr.5, Mynd nr.16 og 17)*

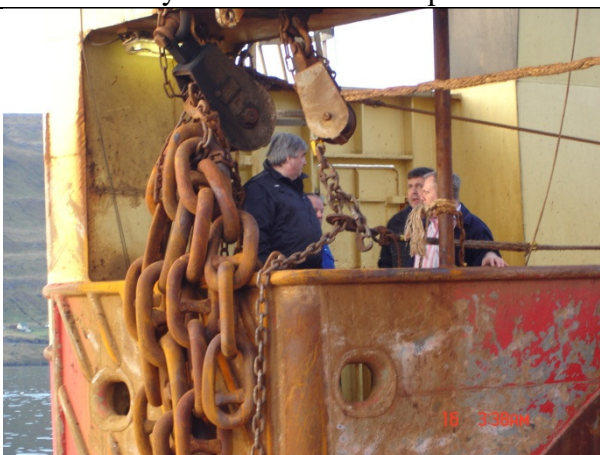
Mynd nr.17, Arbeðspláss maður (sum bleiv skaddur) og BB Gilsur krøktur í millumbretil.

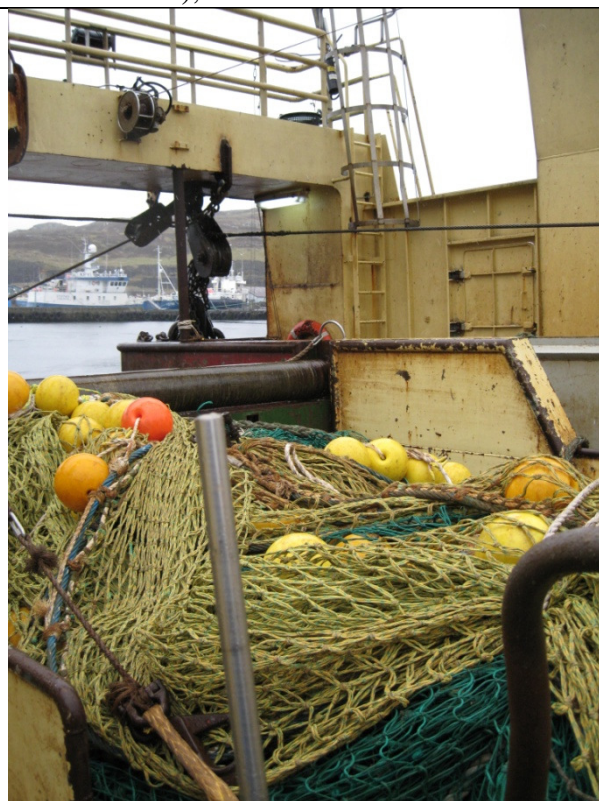
Mynd nr.18, Dekkari, útsýni til mannin (sum bleiv skaddur) frá millumhálaraspæli.

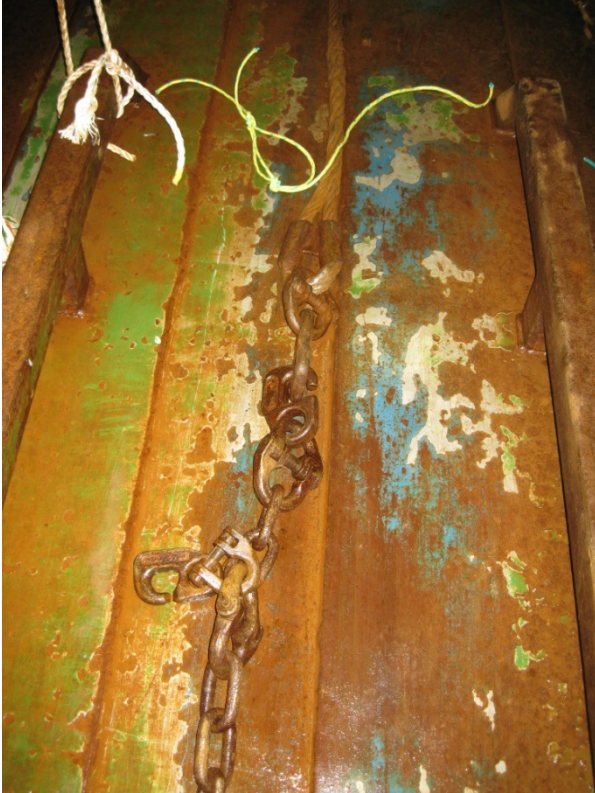
Mynd nr. 19, Millumbreitol fremri endi, krøktur í framhálara, G krókur til millumhálara.

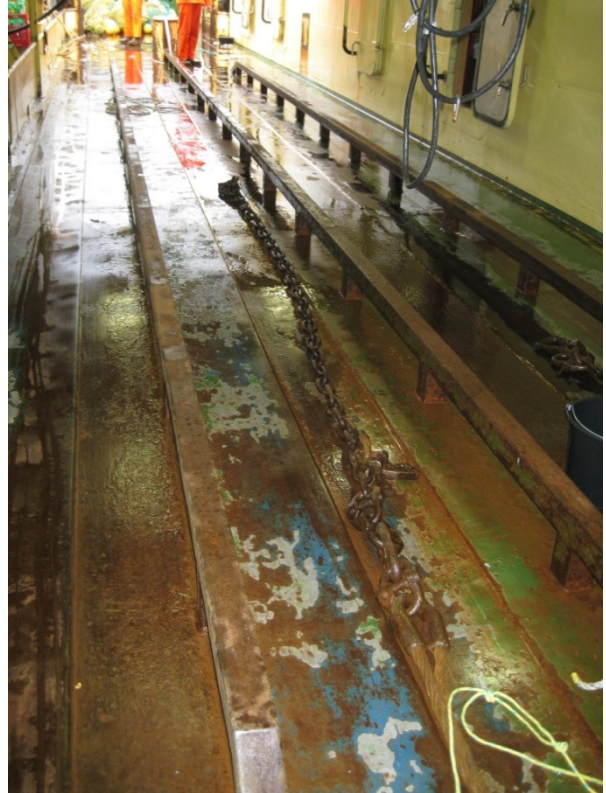
Mynd nr.20, Millumbreitol uml. 4 metrar.

(P) dregur millumhálaran inn, men tá millumbreitol er á borði, er hann fløktur um endan á millumhálaranum (hefur vundið seg um endan) soleiðis, at ikki er møguligt at draga hesa (fløkjuna) ígjøgnum blokkin. Hetta ger, at ikki er møguligt at náa G-eyga á aftara enda á millumbreitlinum, sum G-krókurin í bakstrebaranum skal krøkjast í. Millumbreitolin er uml. 4 metrar, sí Skjal nr.5, Mynd nr. 20.

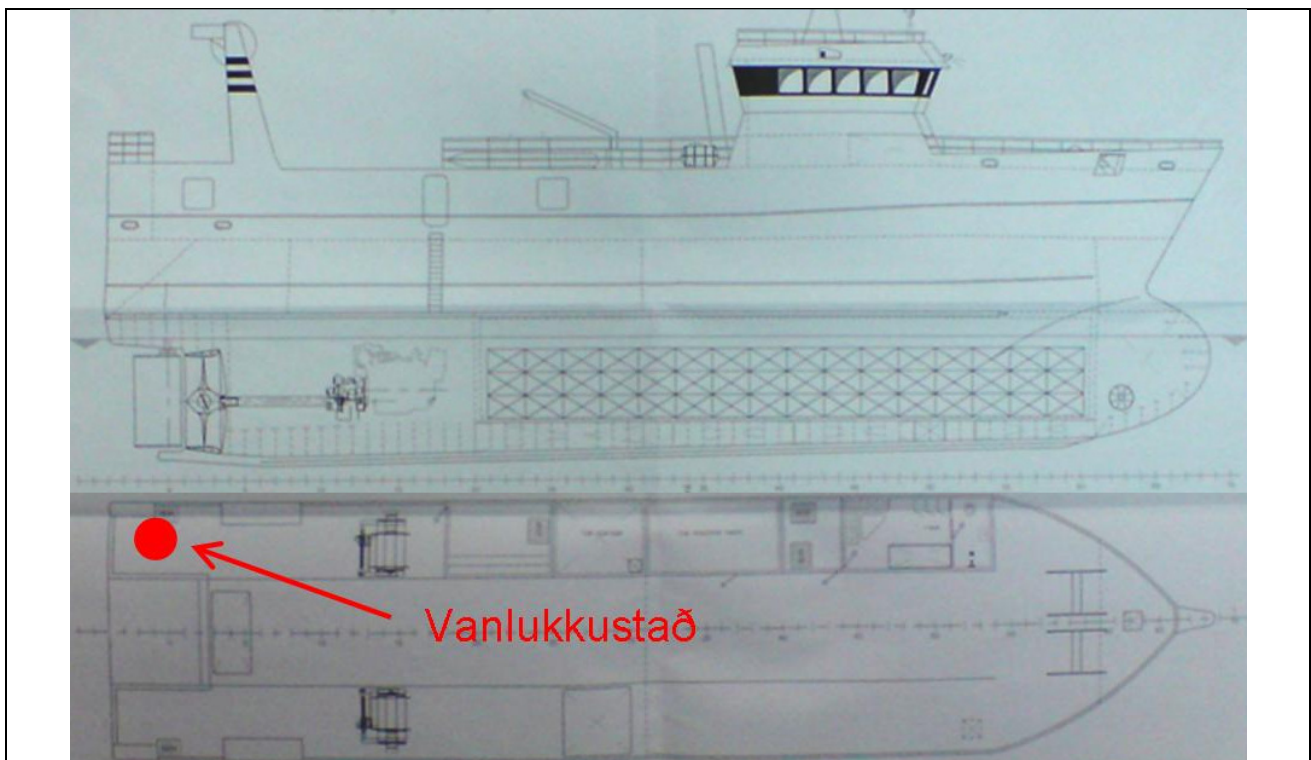
## 15 SKJAL NR.6

## TEKNING SUM VÍSIR STAÐI HAR SKAÐIN HENDIR.
