# EIVIND

Søulykkesrapport om grundstødning

**SØULYKKESRAPPORT OM EIVINDS GRUNDSTØDNING  
DEN 2. AUGUST 2021**

Denne rapport er udgivet 24. september 2021.

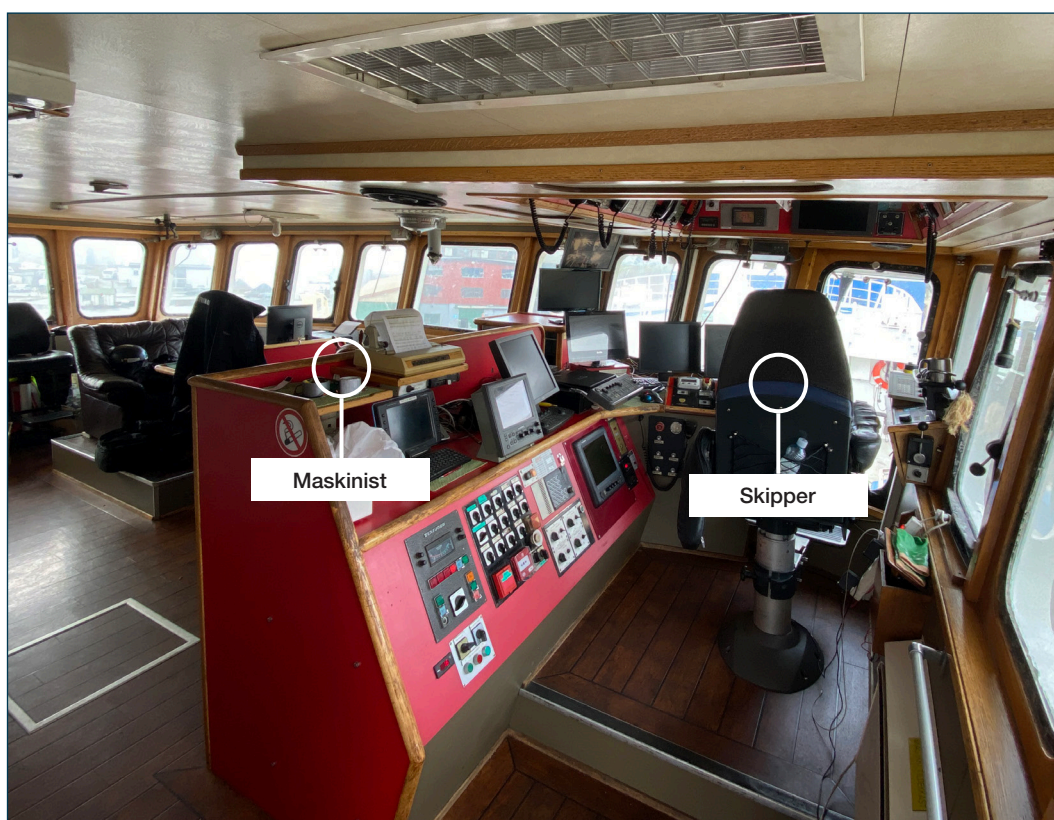
Efter et kvarters sejlads observerede skipperen, at et mindre slæbefartøj var på en omtrentlig modsat kurs. På det elektroniske søkort så han, at AIS-signalet fra det andet skib angav, at der var fare for sammenstød. Han ændrede derfor kurs til styrbord, således at han ville passere det andet skib på hans bagbord side. Da maskinisten var færdig med at rense kølerne på hjælpemotorerne, og han kunne konstatere, at de kørte stabilt, gik han op i styrehuset. I styrehuset sad skipperen i styrestolen i styrehusets styrbord side, mens maskinisten stillede sig ved pulten (figur 3).

Figur 3: EIVINDs styrehus  
Kilde: DMAIB

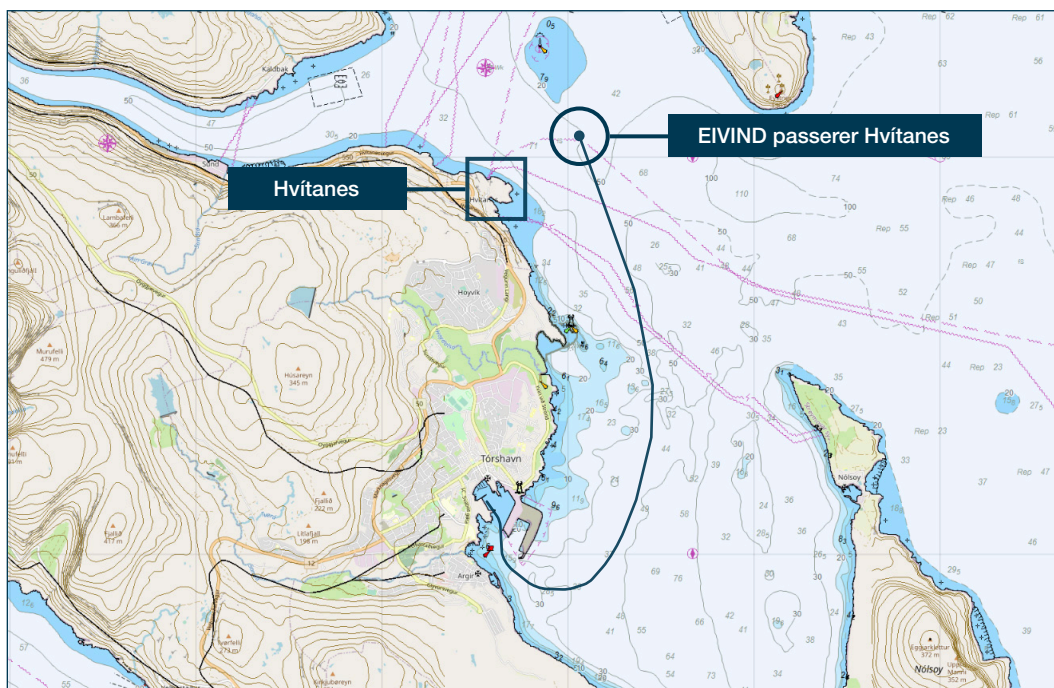
Det var klart vejr, svag vind og ingen sø. Under sejladsen talte skipperen og maskinisten bl.a. om problemerne, de havde oplevet i havnen, mens de orienterede sig ud ad vinduerne på forsiden af broen. Skibet havde nu passeret Hvítanes (figur 4, næste side).

Figur 4: EIVIND passerer Hvítanes

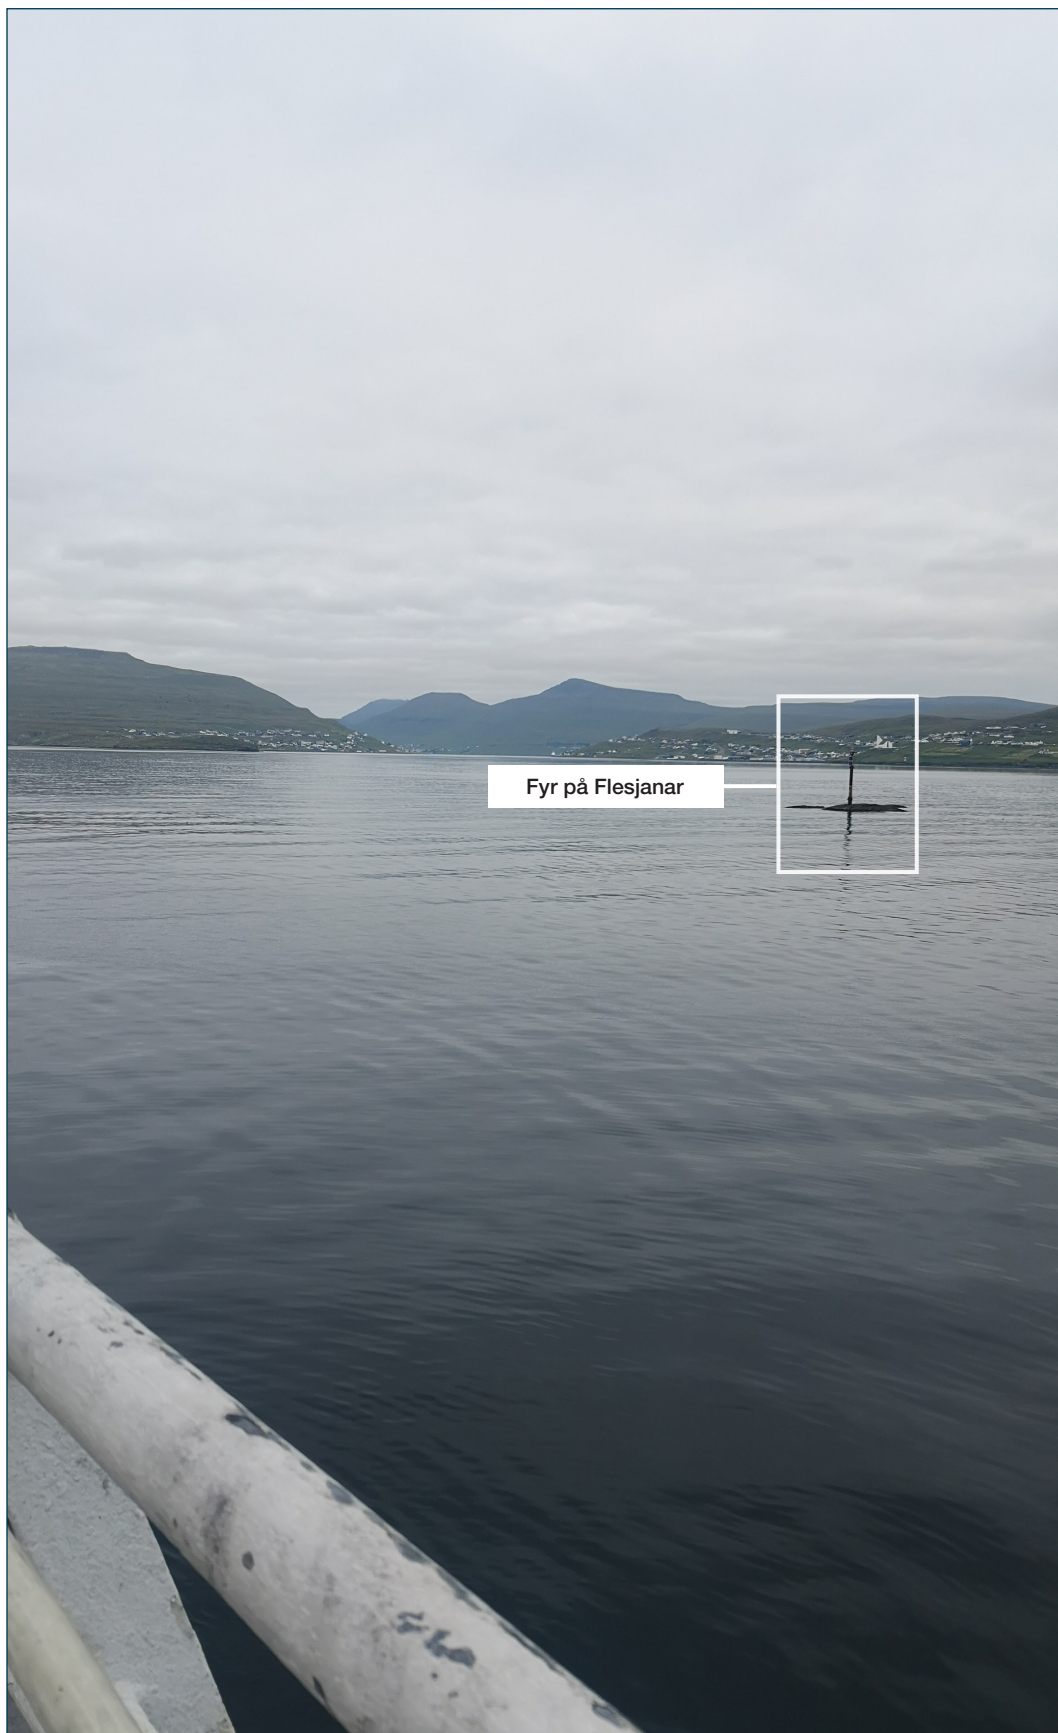
Skipperen havde sejlet ruten mange gange før. Han genkendte derfor fyret på skæret Flesjarnar forude og vurderede, at de ville passere skæret på god afstand, inden kursen skulle ændres til en nordlig kurs mod Kollafjørður.

Figur 10: Fyret ved skæret Flesjarnar  
Kilde: Privat foto
