# EYSTURBÚGVIN & VESTURBÚGVIN

Søulykkesrapport om kollision og forlis

14. APRIL 2022

## SØULYKKESRAPPORT OM KOLLISION MELLEM EYSTURBÚGVIN OG VESTURBÚGVIN OG FORLISET AF EYSTURBÚGVIN DEN 14. APRIL 2022

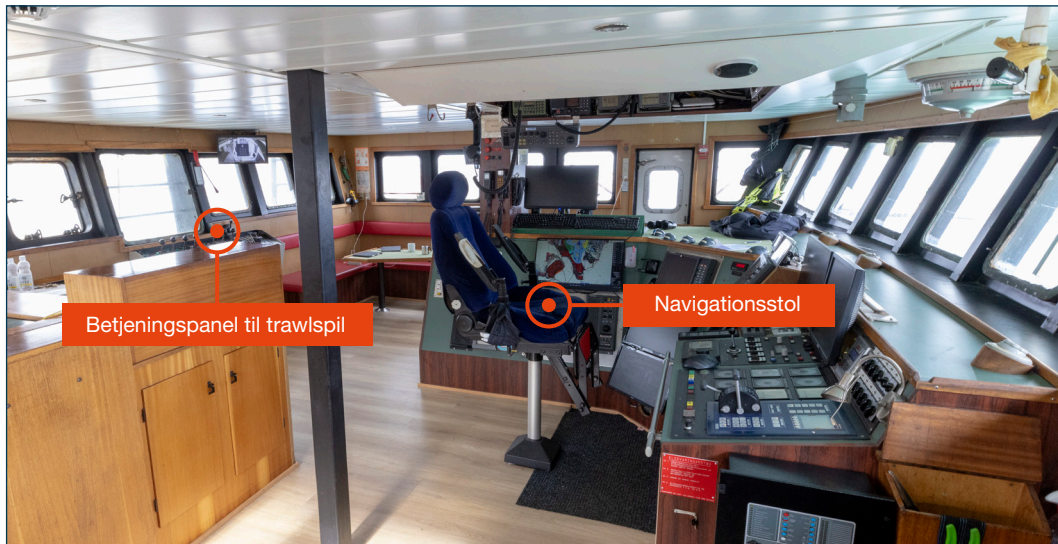
Figur 6: Broen på VESTURBÚGVIN.  
Kilde: DMAIB

Broen på VESTURBÚGVIN og EYSTURBÚGVIN var overordnet ens indrettet. Navigationsstolen stod omtrent i centerlinjen, og betjeningspanelet til trawlspillene var placeret agter på broen (figur 6).

Under udsætning af trawlet stod skipperen normalt alene på broen ved betjeningspanelet og havde sin opmærksomhed rettet mod agterdækket. Mens han betjente spillene var hans fokus på kommunikationen med besætningen på dækket og på at betjene håndtagene til spillene. På figur 7 ses skipperens udsyn over dækket. De lodrette vinduesrammer udgjorde blinde vinkler for skipperens udsyn, som mindskede skipperens mulighed for at se VESTURBÚGVIN have kurs med høj fart mod EYSTURBÚGVINS bagbord låring ved galgen.
